## KONNUNSUON TUULIVOIMAHANKE, PYHÄNTÄ: MUUT- TUNEIDEN VOIMALAPAikkojen MAASTOTARKASTELU

Metsähallitus

17.1.2025

P43981

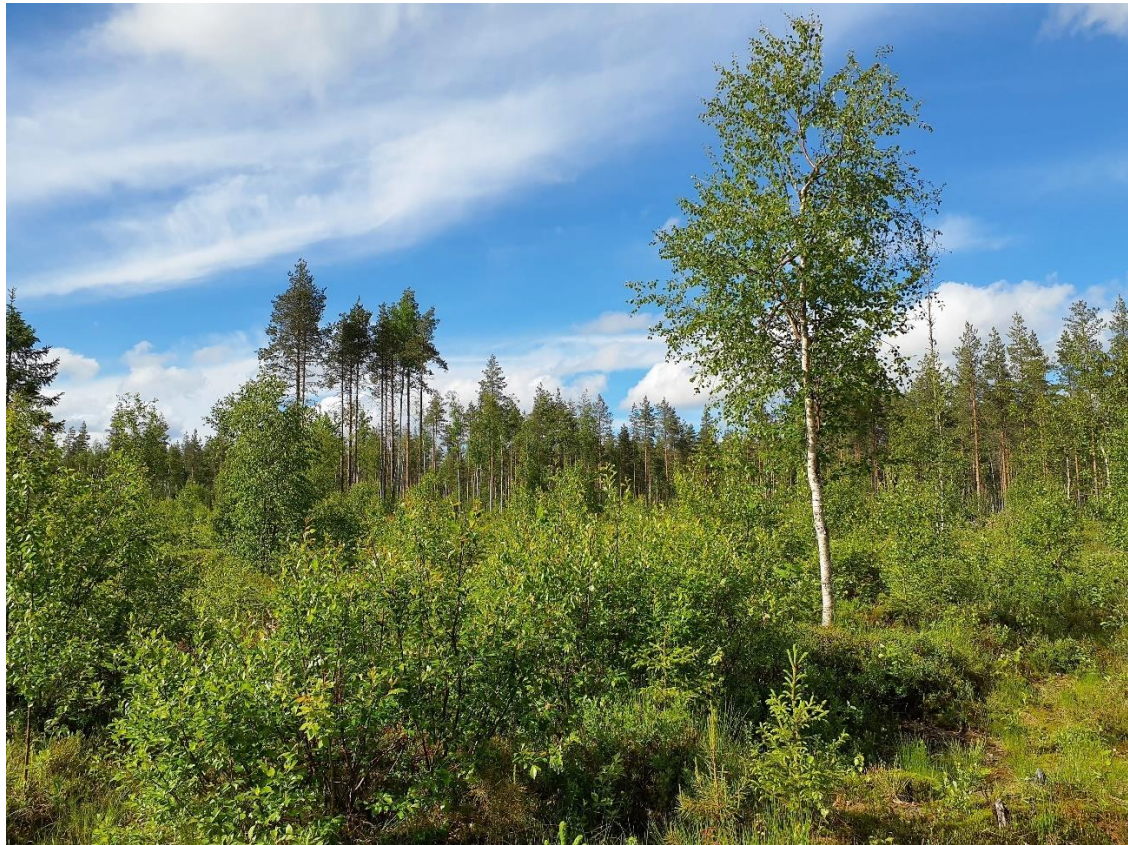
Voimalapaikalla numero 3 sijaitsi avohakkuuala, jossa oli alle 5-vuotiaita männyn ja kuusen taimia sekä pajua ja koivua. Alueelle oli jätetty männyn säästöpuuryhmiä, sekä yksittäisiä koivuja ja kuusia. Avohakkuualan ympärillä on varttunutta tasaikäistä kasvatusmetsikköä, jossa kasvaa 40-50 vuotiasta mäntyä. Lahopuuta alueelta ei löytynyt. Voimalapaikka oli osin kangasmaalla sijaitsevaa tuoretta kangasta, jossa soistumia ja osin vastaavasti mustikkaturvekangasta. Alue on tehokkaasti ojitettu: ojat sijaitsevat turvemaalla 30 metrin välein ja kangasmaalla hieman harvemmin, 60 metrin välein.

*Kuva 6. Voimalapaikalla sijaitseva taimikko ja taustalla varttuneempaa männikköä.*

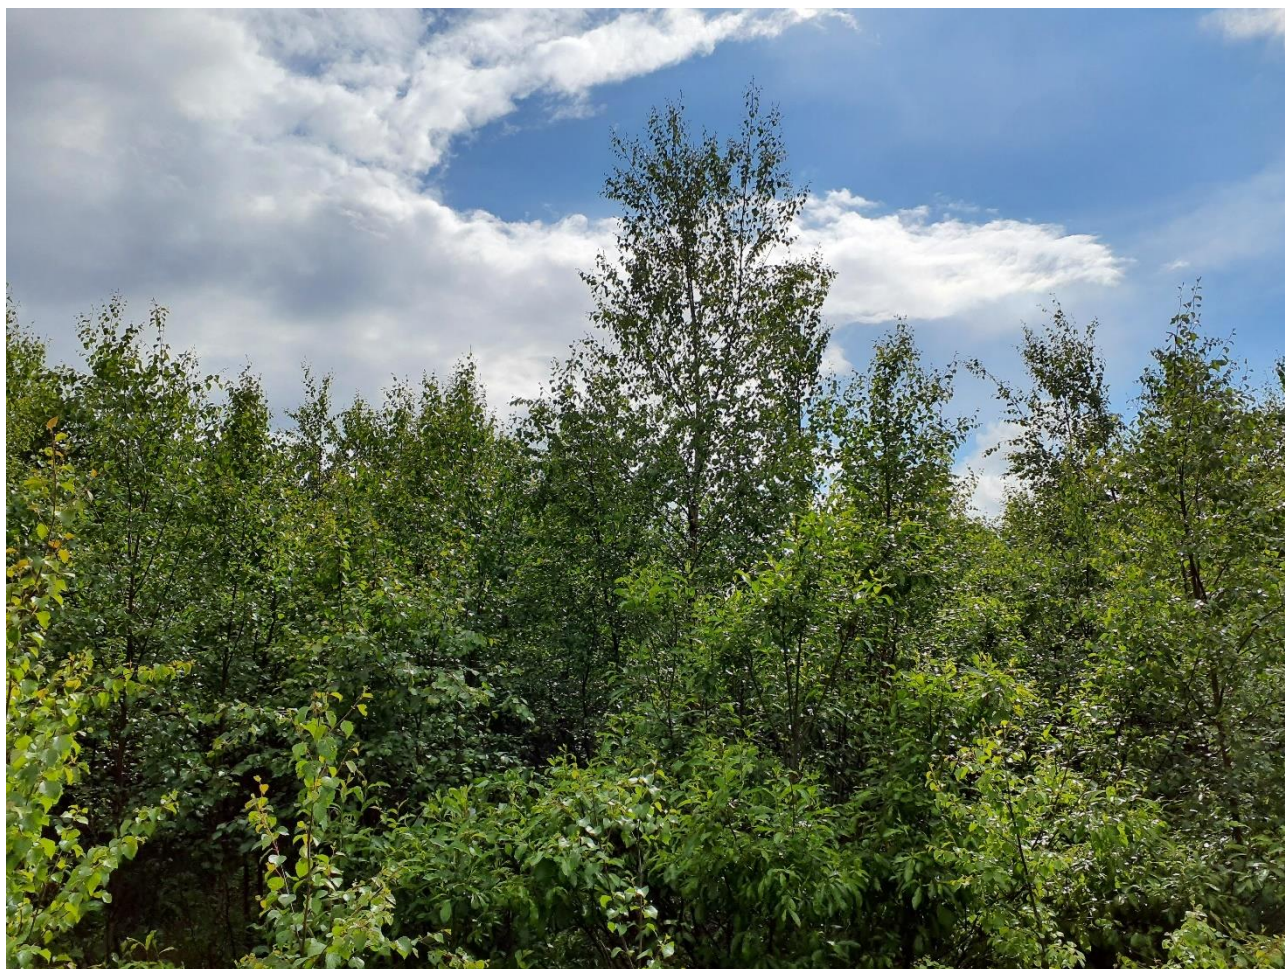
Voimalapaikalla 6 sijaitsee noin kymmenvuotias tiheä koivutaimikko, missä jokunen suurempi koivu jätetty edellisessä hakkuussa. Alue on rehevää, kasvupaikkatyyppiltään ruohoturvekangasta. Kuvio on ojitettu noin 40 metrin välein. Lahopuuta alueelta ei löytynyt.

*Kuva 7. Voimalapaikalla sijaitsee tiheä koivutaimikko.*

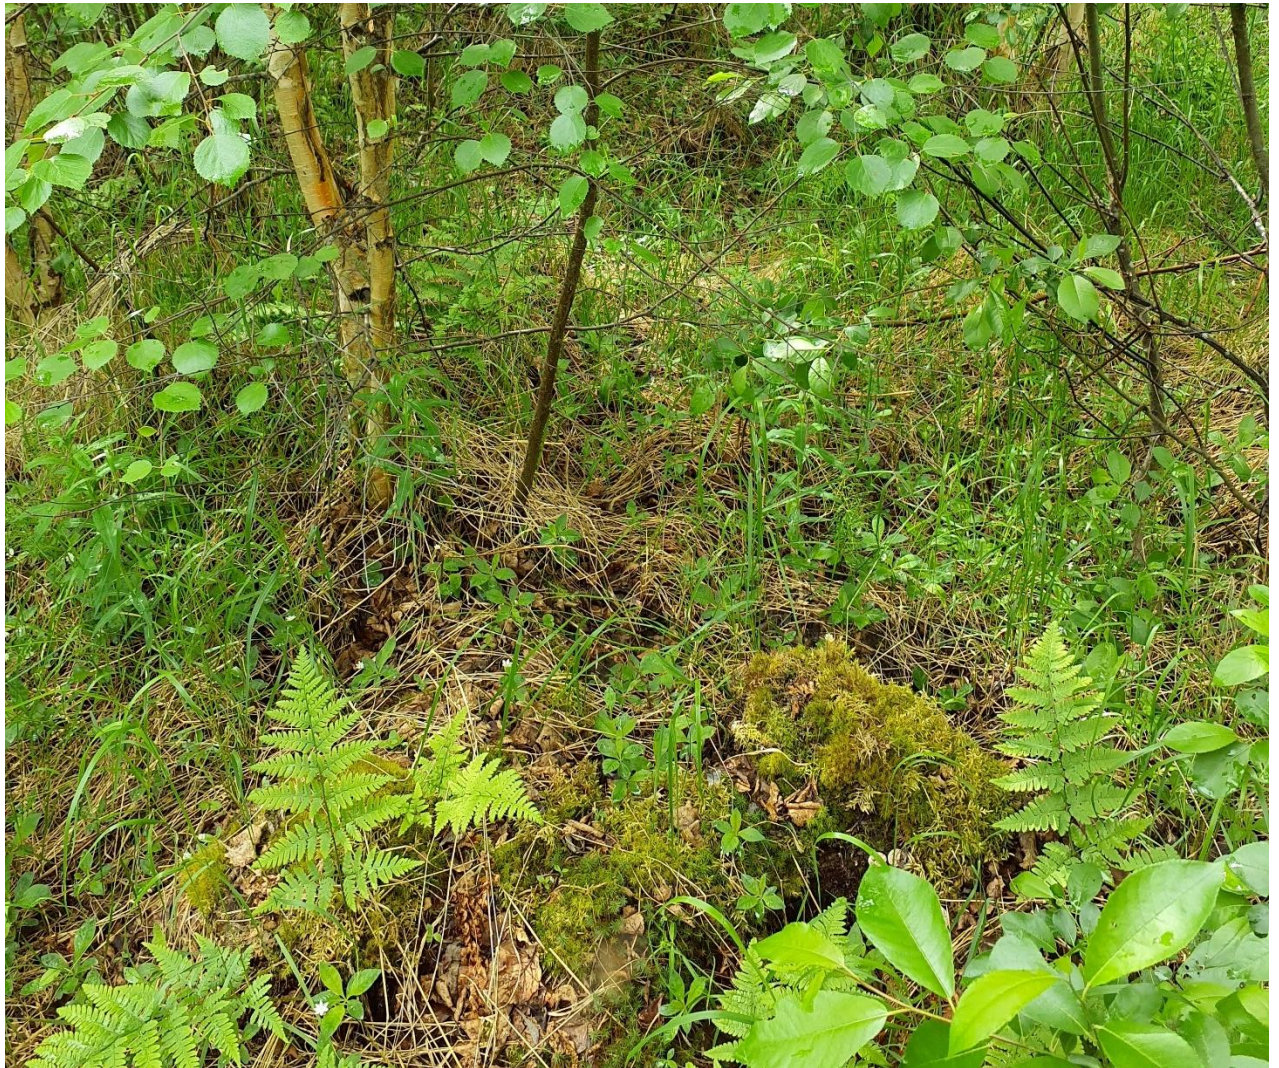
*Kuva 8. Kasvupaikkatyypiltään alue on ruohoturvekangasta.*

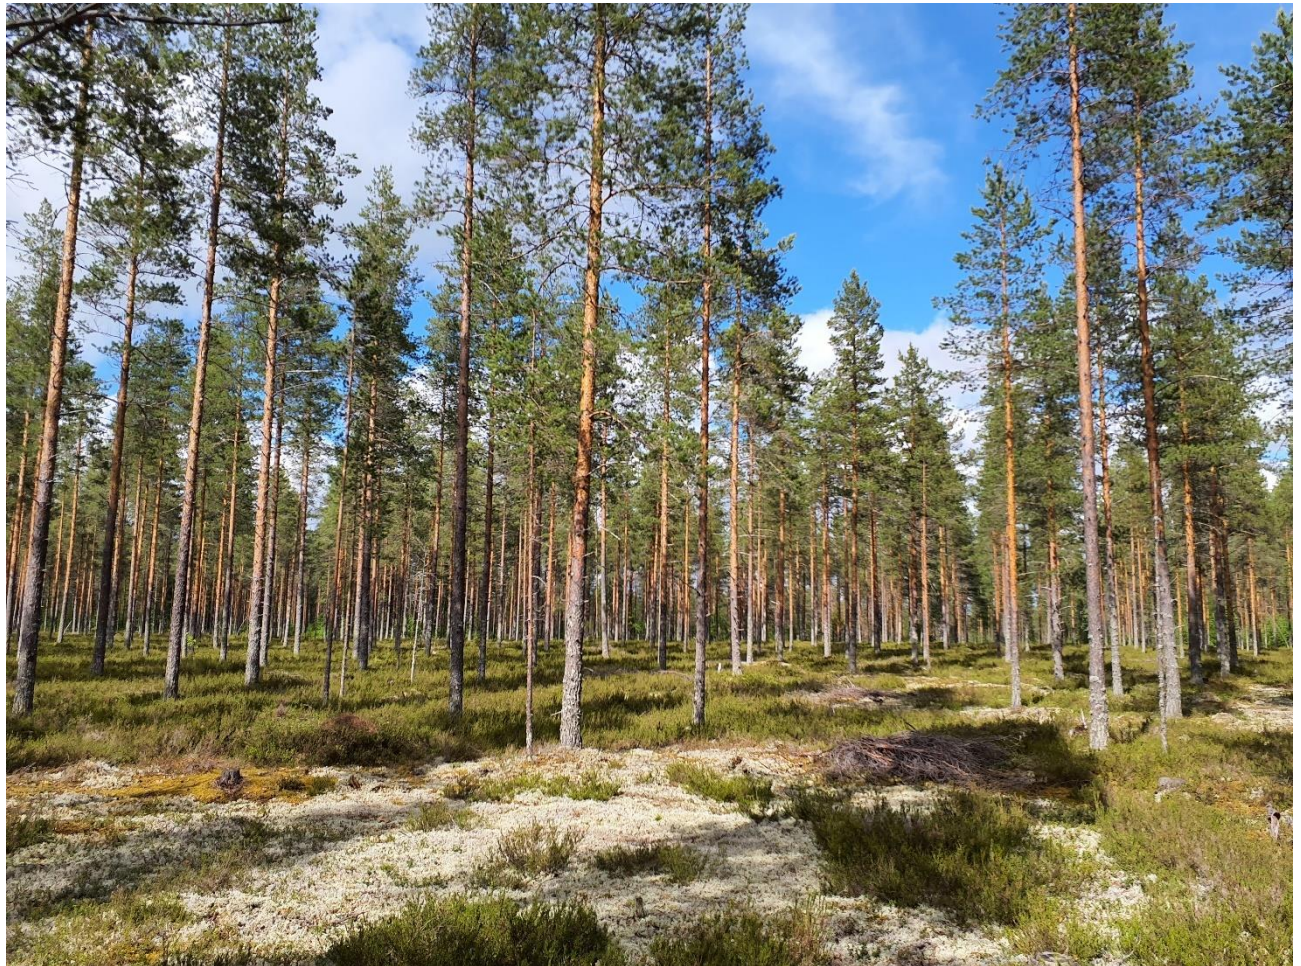
Voimalapaikka 13 sijaitsee kuivahkolla kankaalla, jossa puusto on noin 60-vuotiasta tasaikäistä varttunutta kasvatusmännikköä. Pohjoisreunalle sijoittuu pieni avohakkuuala ja hieman ojitettua turvekangasta, jossa männyn lisäksi sekapuuna kuusta ja koivua. Näiden vaihettuma-alueella hieman nuorta koivupusikkoa. Myös eteläreunalla voimalapaikalle osuu avohakkuualaa, jossa pieni mäntytaimikko. Lahopuuta alueelta ei löytynyt, vain hakkuutähdekasvoja.

*Kuva 9. Voimalapaikan 13 pääkasvupaikkatyyppi on kuivahko kangas, jossa kasvaa talous-  
metsämännikkö.*

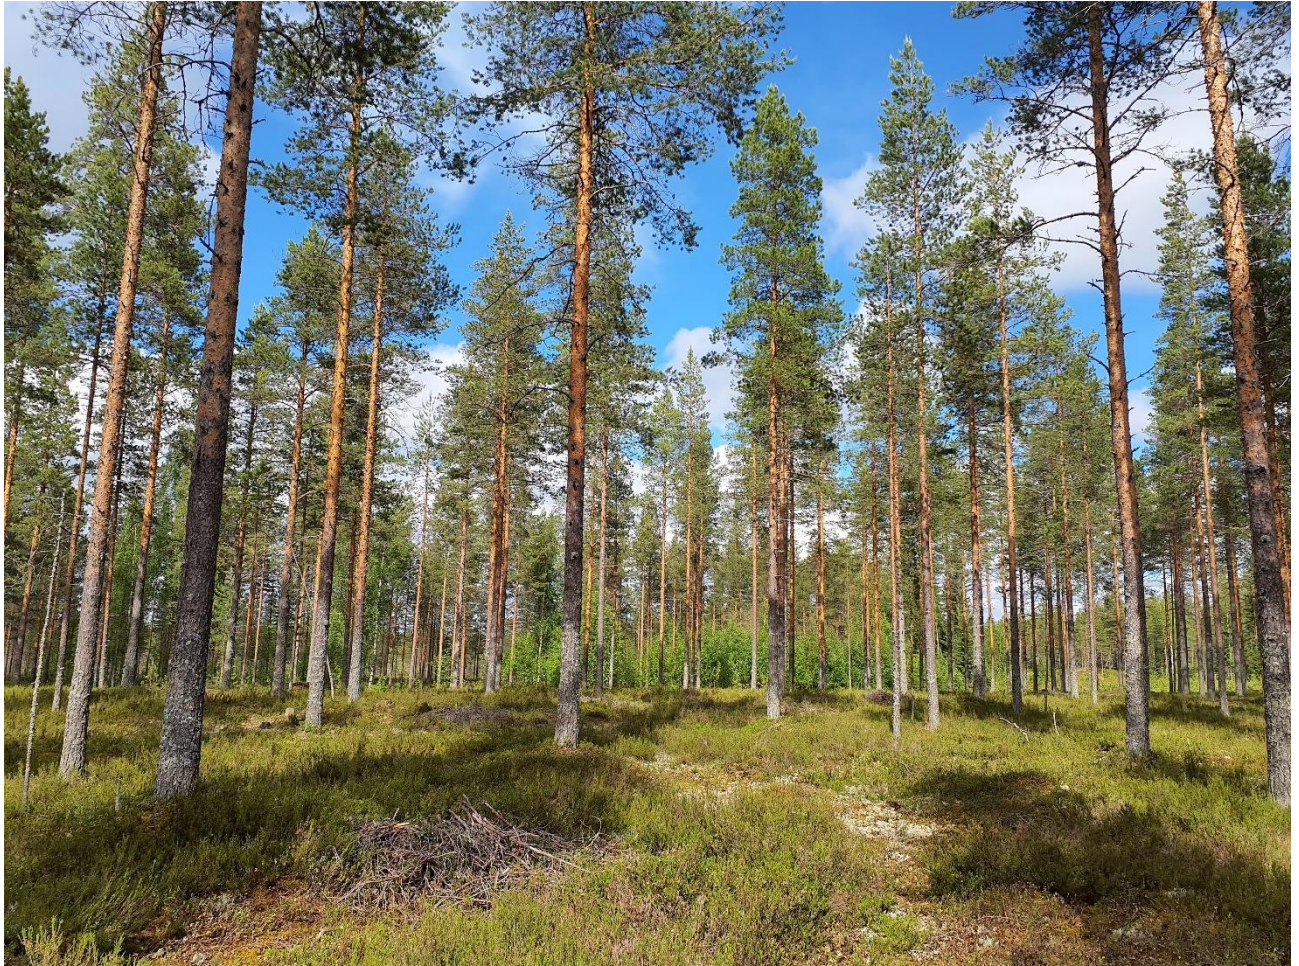
*Kuva 10. Voimalapaikan pohjoisreunalla pieni avohakkuuala ja turvekangasta.*

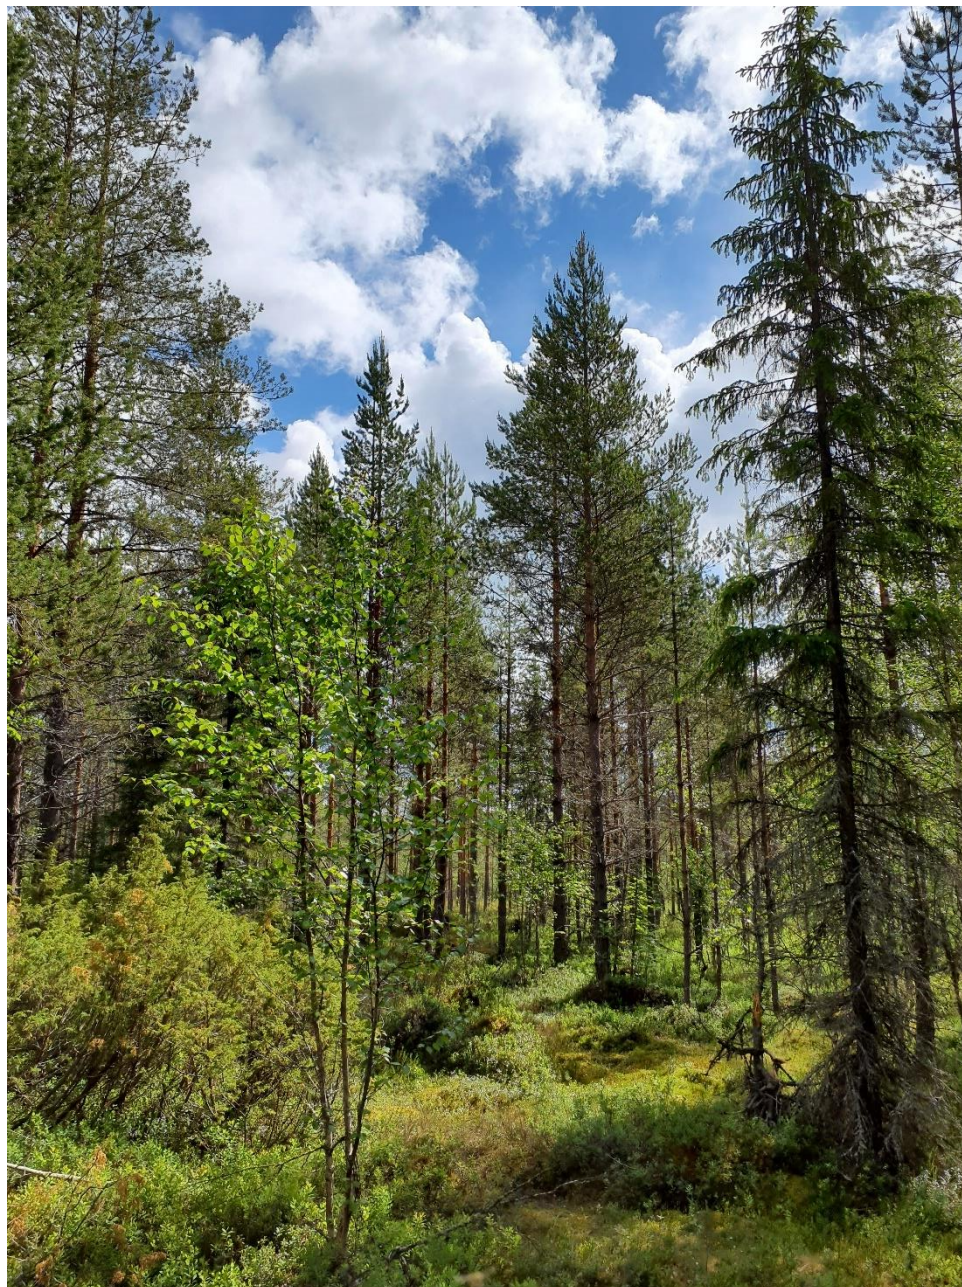
Voimalapaikka 14 sijaitsee turvetuotantoalueen itäpuolella, ja on entisen suuremman suoaltaan kangasmaasaareke. Nyt tehokkaat ojitukset ovat muuttaneet suuren osan turvetuotantoaluetta ympäröivästä maastosta turvekankaaksi tai muuten kuivuneiksi ja muuttuneiksi suotyypeiksi. Voimalapaikka on tuoretta kangasta, jossa kuitenkin seassa soistumia. Mäntyvaltainen puusto on aukkoista, taimettuminen ei ole aikanaan onnistunut hyvin. Valtapuusto on noin 30-vuotiaista, mutta seassa on myös nuorempaa puustoa aukkoisuuden takia. Osa männyistä on oksaisia suuren valonmäärän takia, ja seassa kasvaa eri-ikäisiä kuusia ja koivuja. Aukoissa pitkälle maatuneita vanhoja kantoja, mutta muuten lahoppua ei alueelta löytynyt. Sekä voimalapaikan etelä- että luoteisreunalla on tupasvillarämeen laitoja, jotka ovat kuitenkin ojitusten takia kuivuneet ja muuttuneet. Vedenpinta on laskenut, ja varvut lisääntyneet, ja paikoitellen on näkyvissä kituliaan puuston kasvun parantumista. Luonnontilaisuusluokitukseltaan tupasvillarämeet ovat luokkaa 2, uhanalaisuusluokaltaan

*Kuva 11. Voimalapaikalla 14 on varttunutta mäntyvaltaista puustoa.*

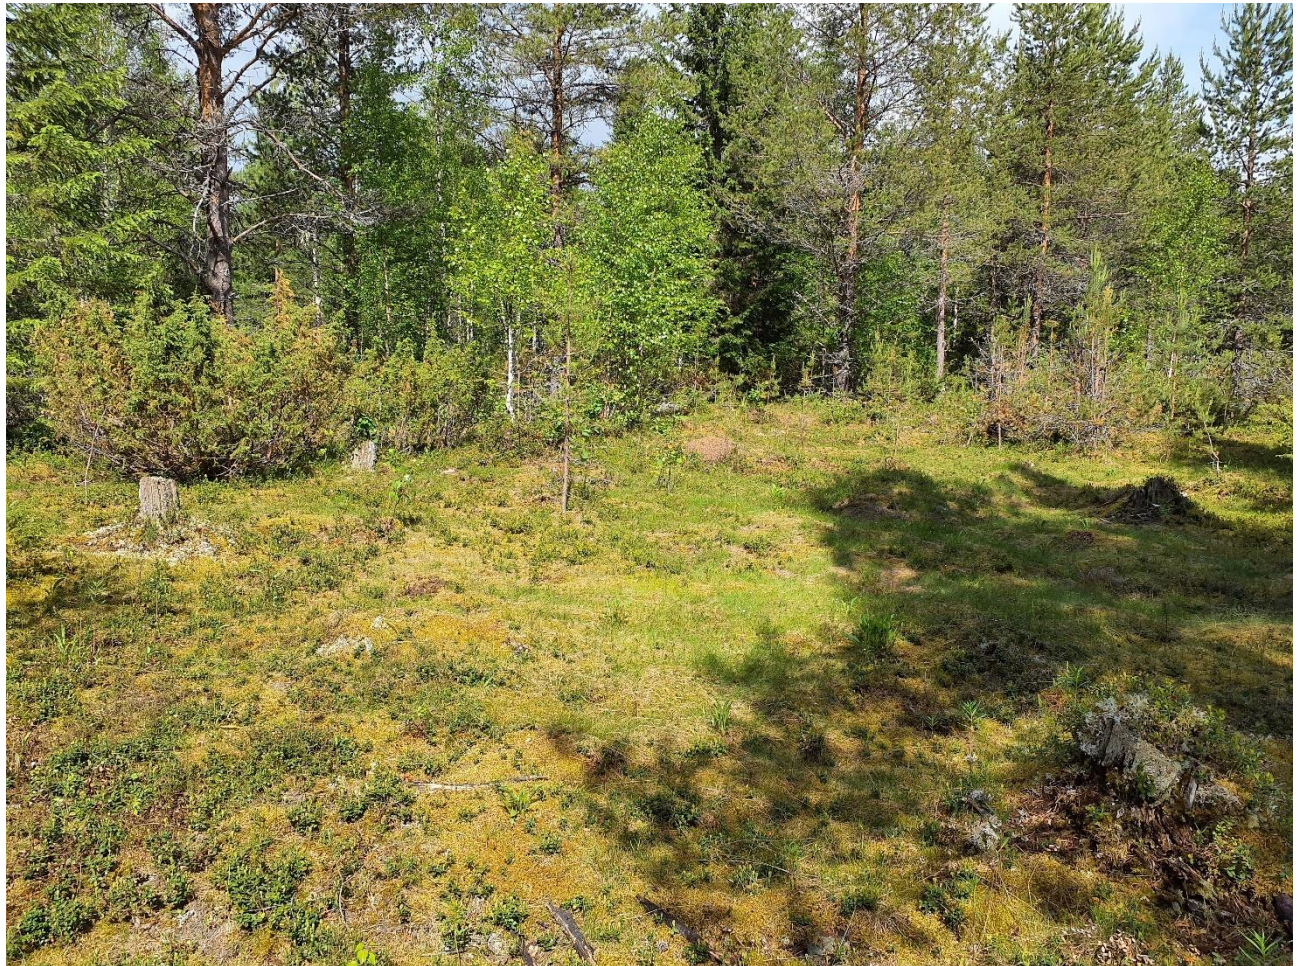
*Kuva 12. Alueen puusto on osin aukkoista. Alue ei ole taimettunut uudelleen, vaikka hakuusta on reilusti aikaa. Osa männyistä oli oksaisia valon määrän vuoksi.*

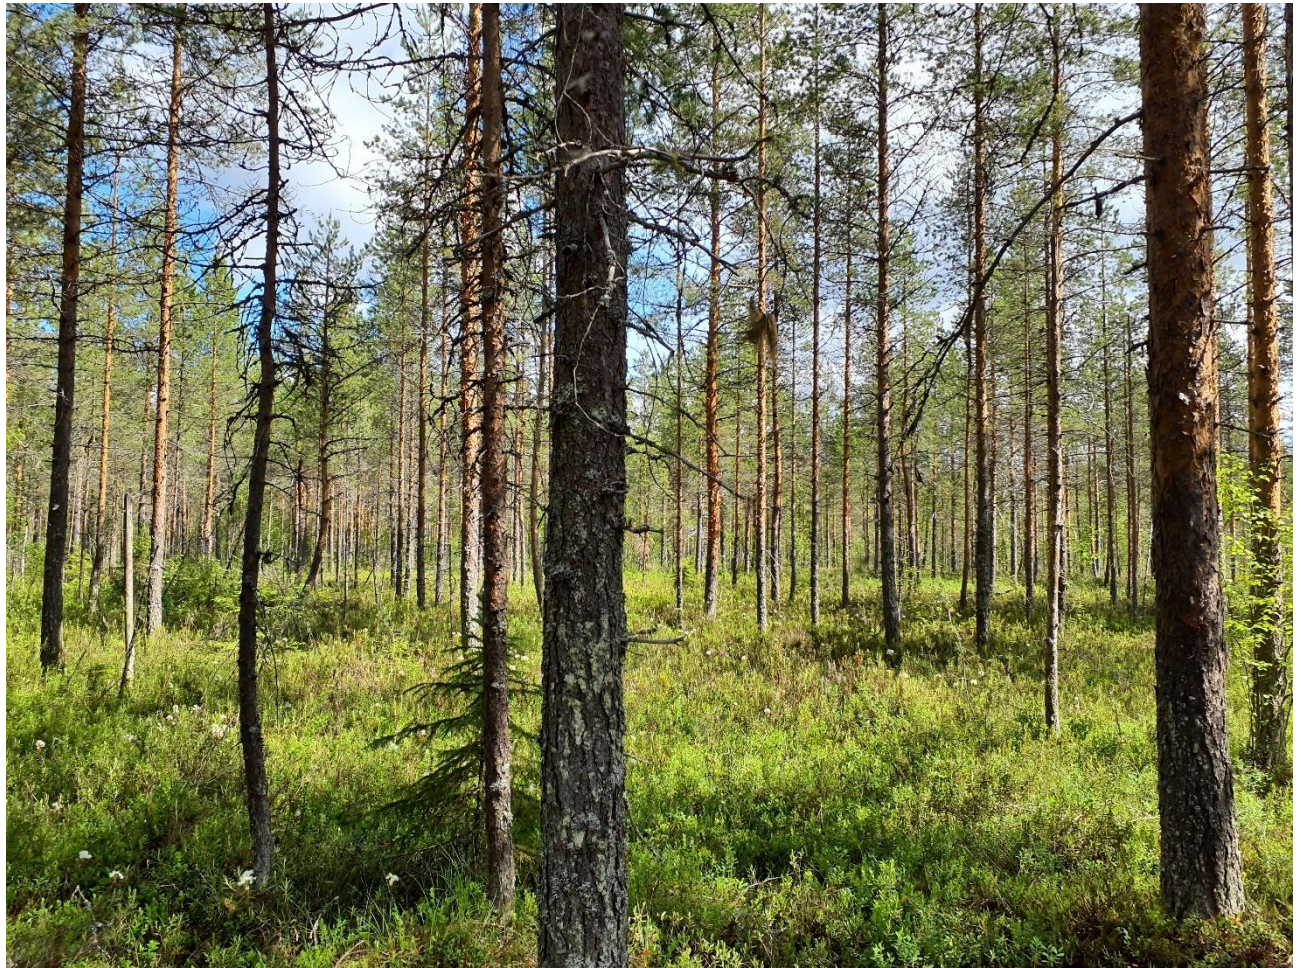
*Kuva 13. Itäreunalla kangasmaa vaihettuu ojitetun isovarpurämeen kautta turvekankaaksi.*

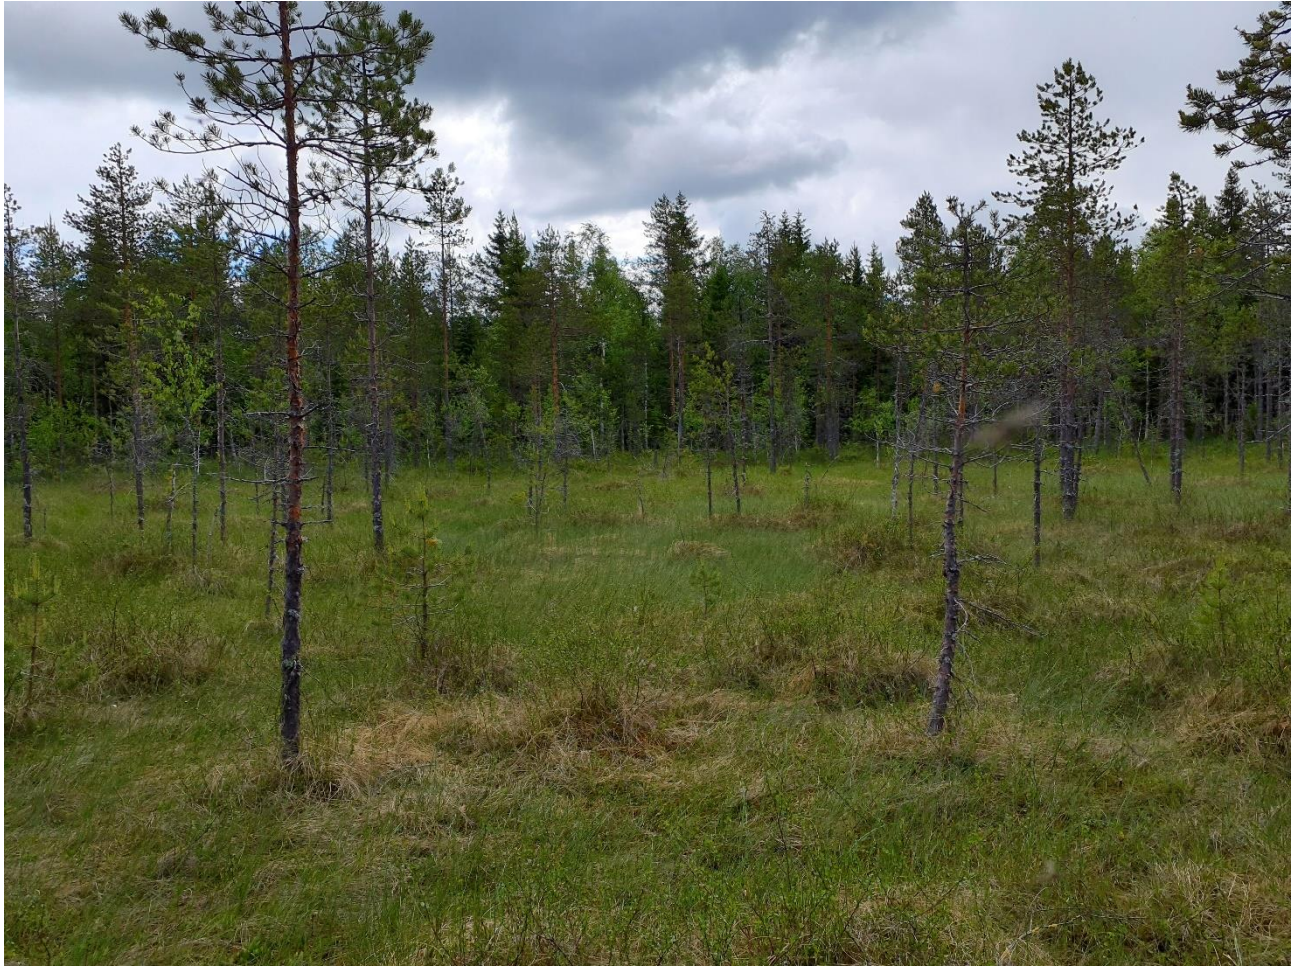
VU/NT ja arvokohdeluokaltaan 4. Eteläreunalla oleva suo on rajattu arvokkaaksi luontokohteeksi, mutta oja erottaa muuttuneen tupasvillarämeen siitä.

*Kuva 14. Alueen länsireunalla sijaitsee hieman ympäröivien ojitusten takia jonkin verran vesitaloudeltaan muuttunut tupasvillaräme.*

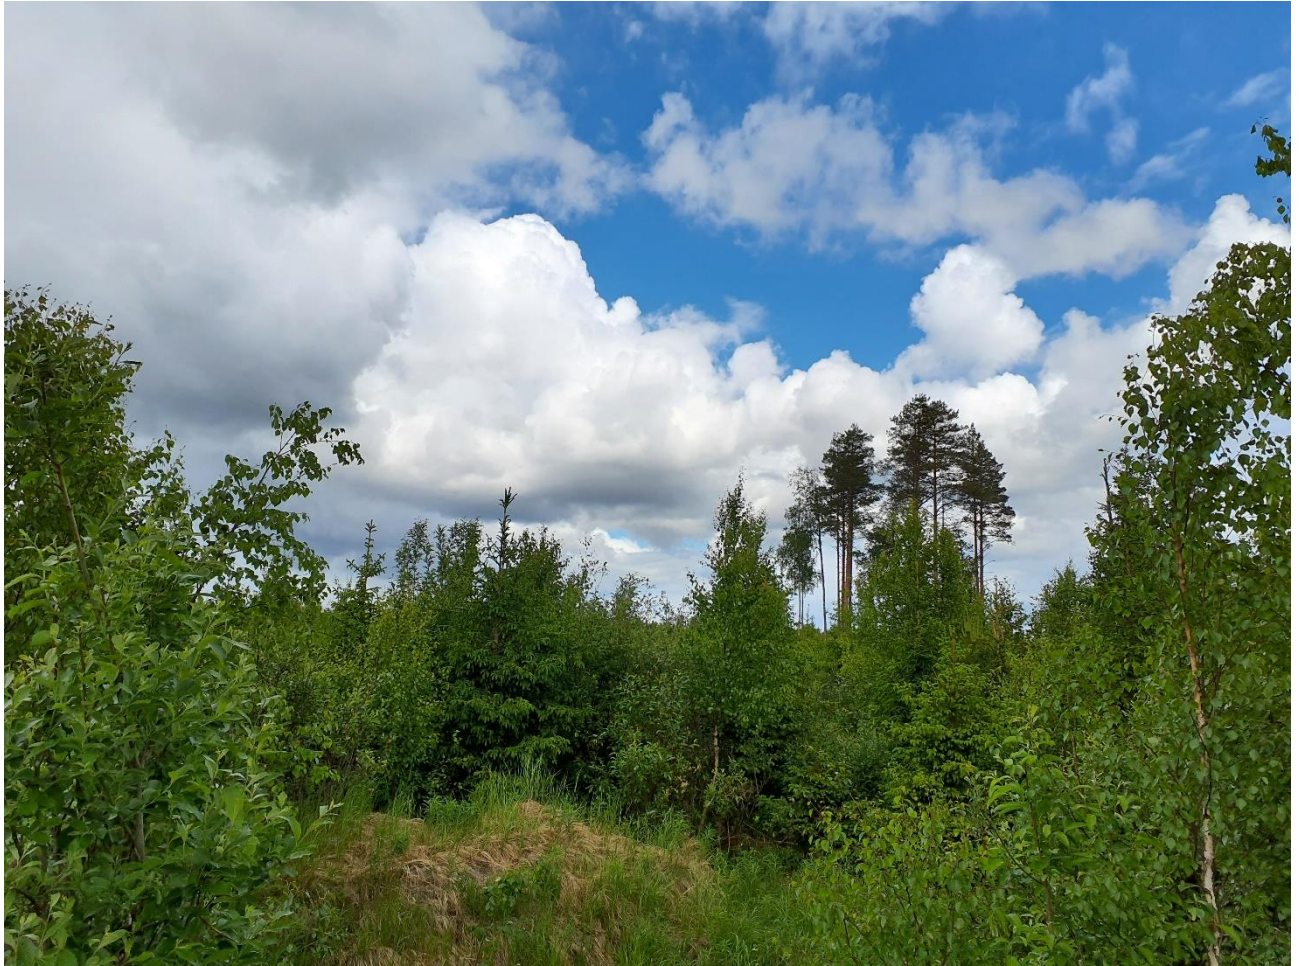
Voimalapaikka 17 sijoittuu kokonaan noin 15-vuotiaaseen kuusen taimikkoon, jossa myös runsaasti koivunvesaa. Muutamia männyn säästöpuuryhmiä. Kasvupaikkatyyppiltään alue on mustikka- ja ruohoturvekangasta, ja ojitukset ovat 45 metrin päässä toisistaan.

*Kuva 15. Voimalapaikalla 17 kasvavaa taimikkoa, jossa männyn säästöpuuryhmiä.*

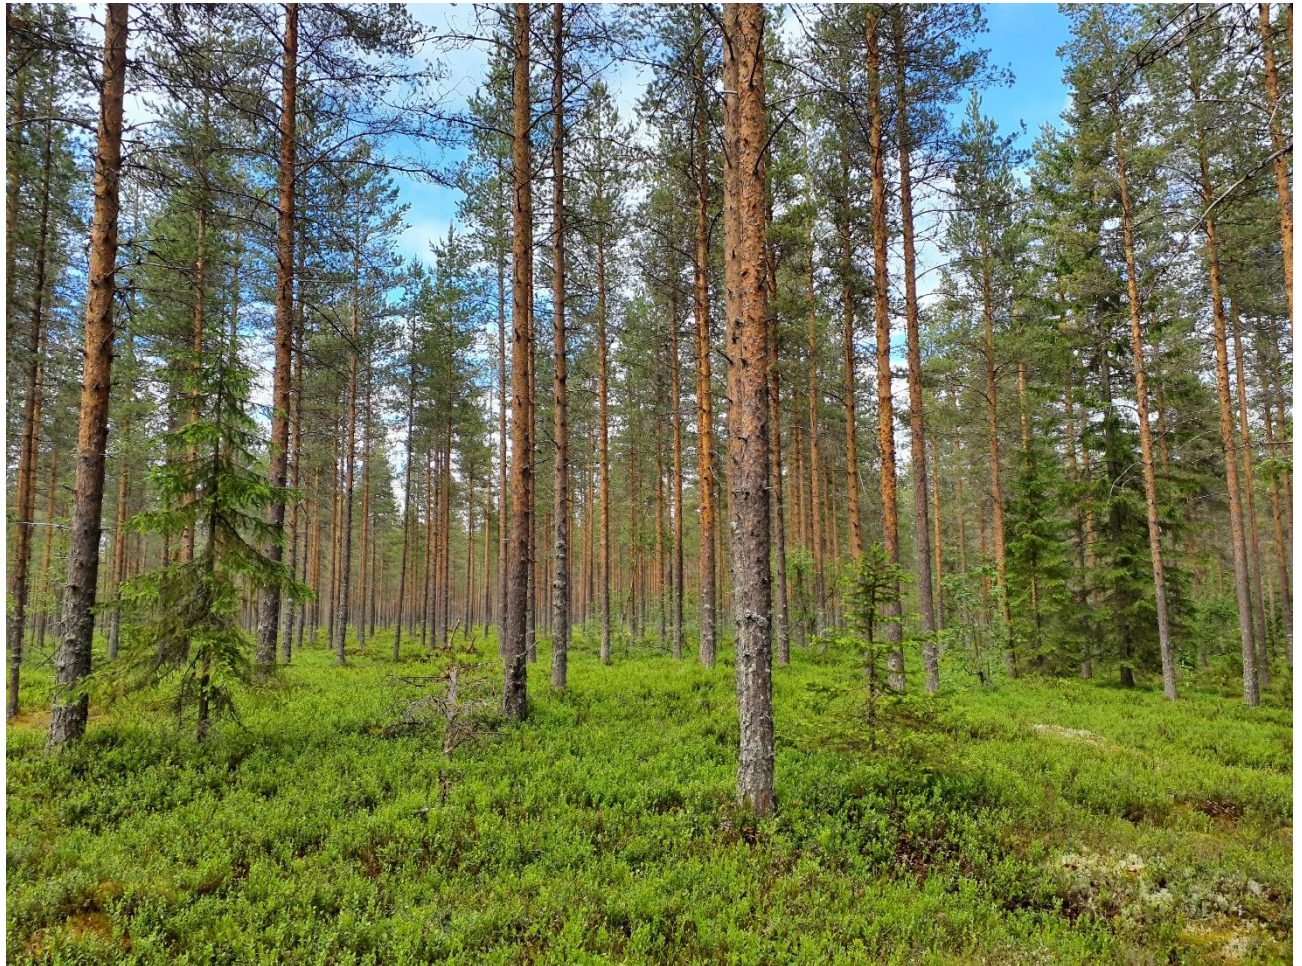
Voimalapaikka 22 on suurimmilta osin kuivahkoa kangasta pienen kukkulan päällä, jossa mänty on noin 60-vuotiaista tasaikäistä varttunutta kasvatusmetsää. Rinnettä alaspäin sijaitsee tuoreen kankaan suunnilleen saman ikäinen kuusikko, jonka seassa järeäköjä haapoja ja nuorempia lehtipuita, kuten pihlajaa ja tervaleppää. Rinteen alaosassa alkaa nuori kasvatusmetsäkuvio, jossa kasvaa on noin 20-vuotiaista kuusikkoa. Seassa kasvaa erikokoisia koi-juja. Lahopuustoa ei ole.

*Kuva 16. Voimalapaikalla 22 kukkulalla kuivahkon kankaan kasvatusmetsää.*

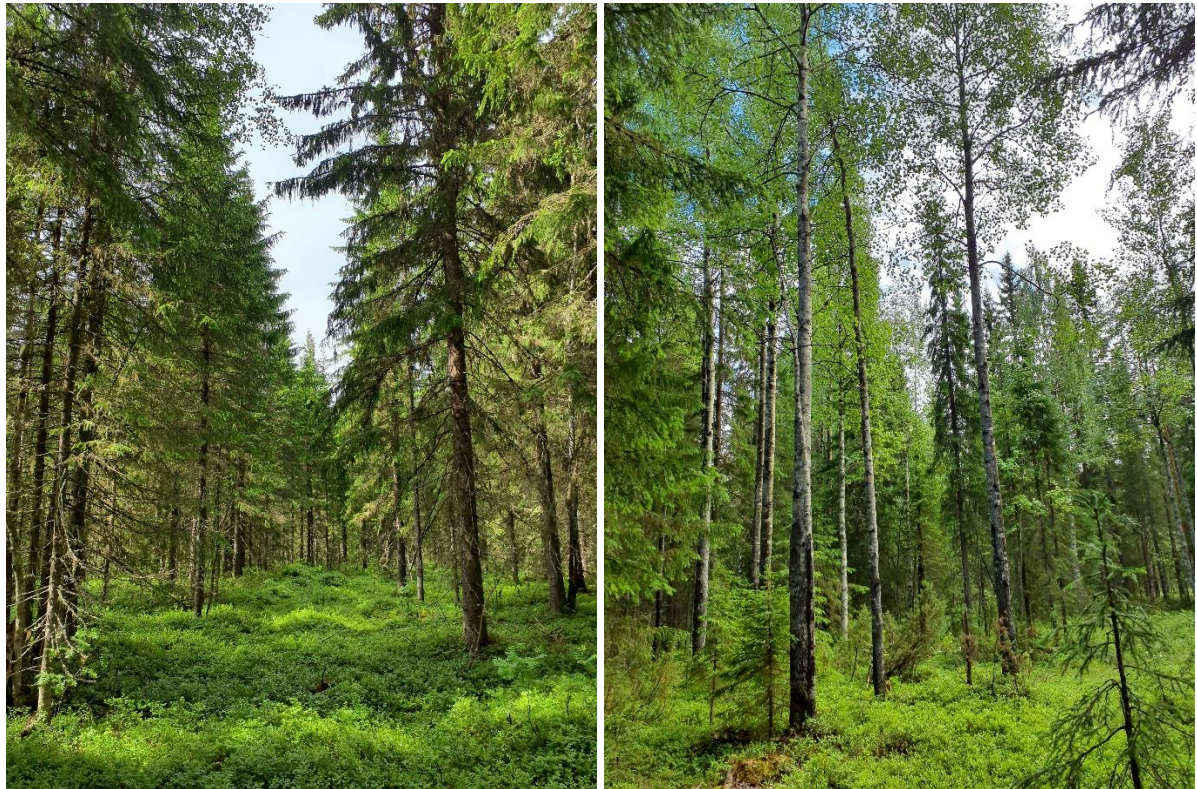
*Kuvat 17 ja 18. Mäen alaosassa oli rehevämpi kaistale, jossa kuusikkoa (vas.) ja haaparyhmiä (oik.).*

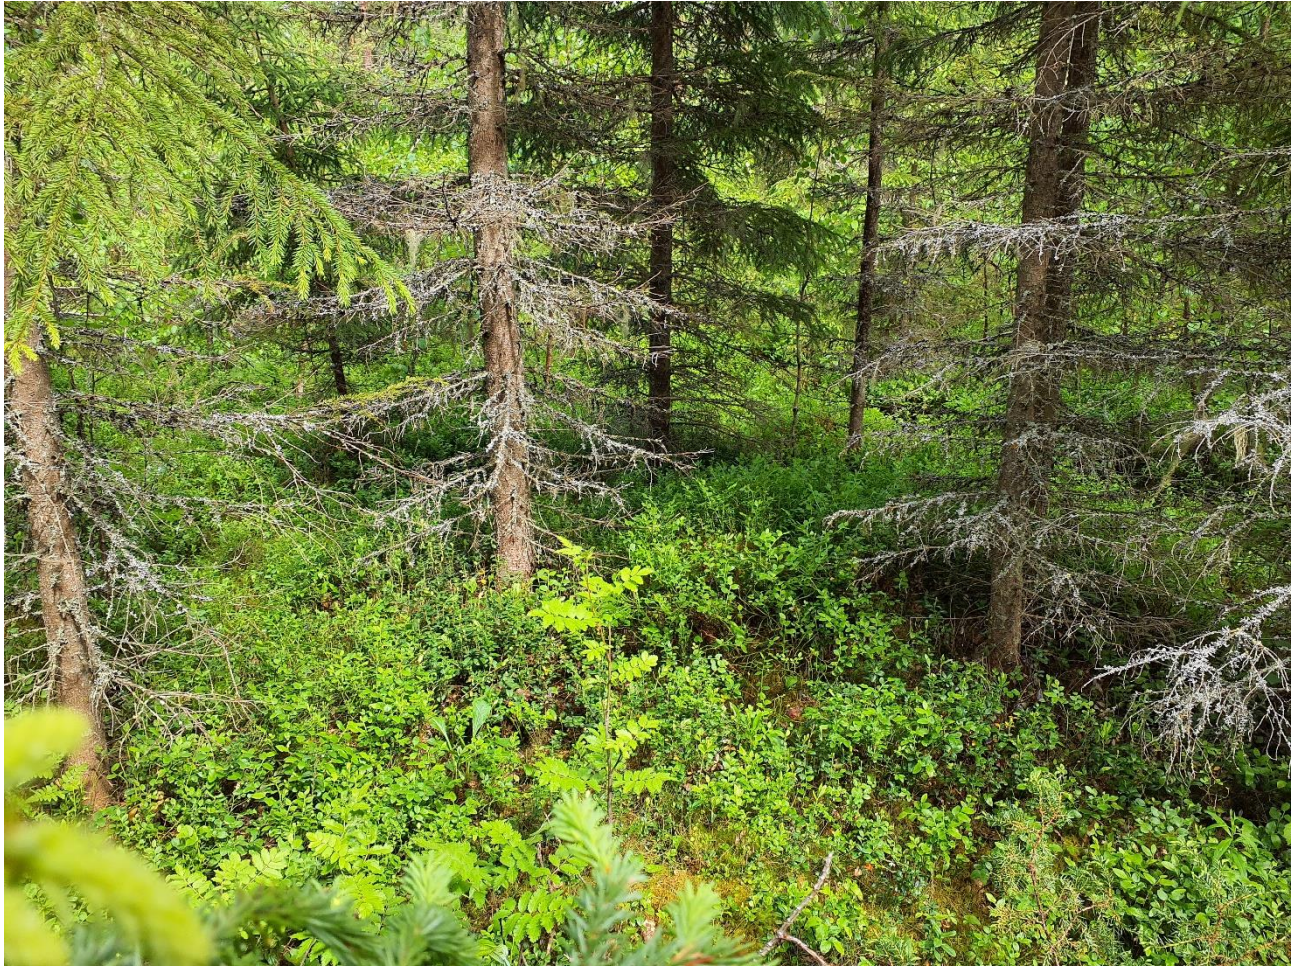
*Kuva 19. Koillispuolella kasvaa nuorta kuusikkoa, jossa seassa erikokoisia koivuja.*

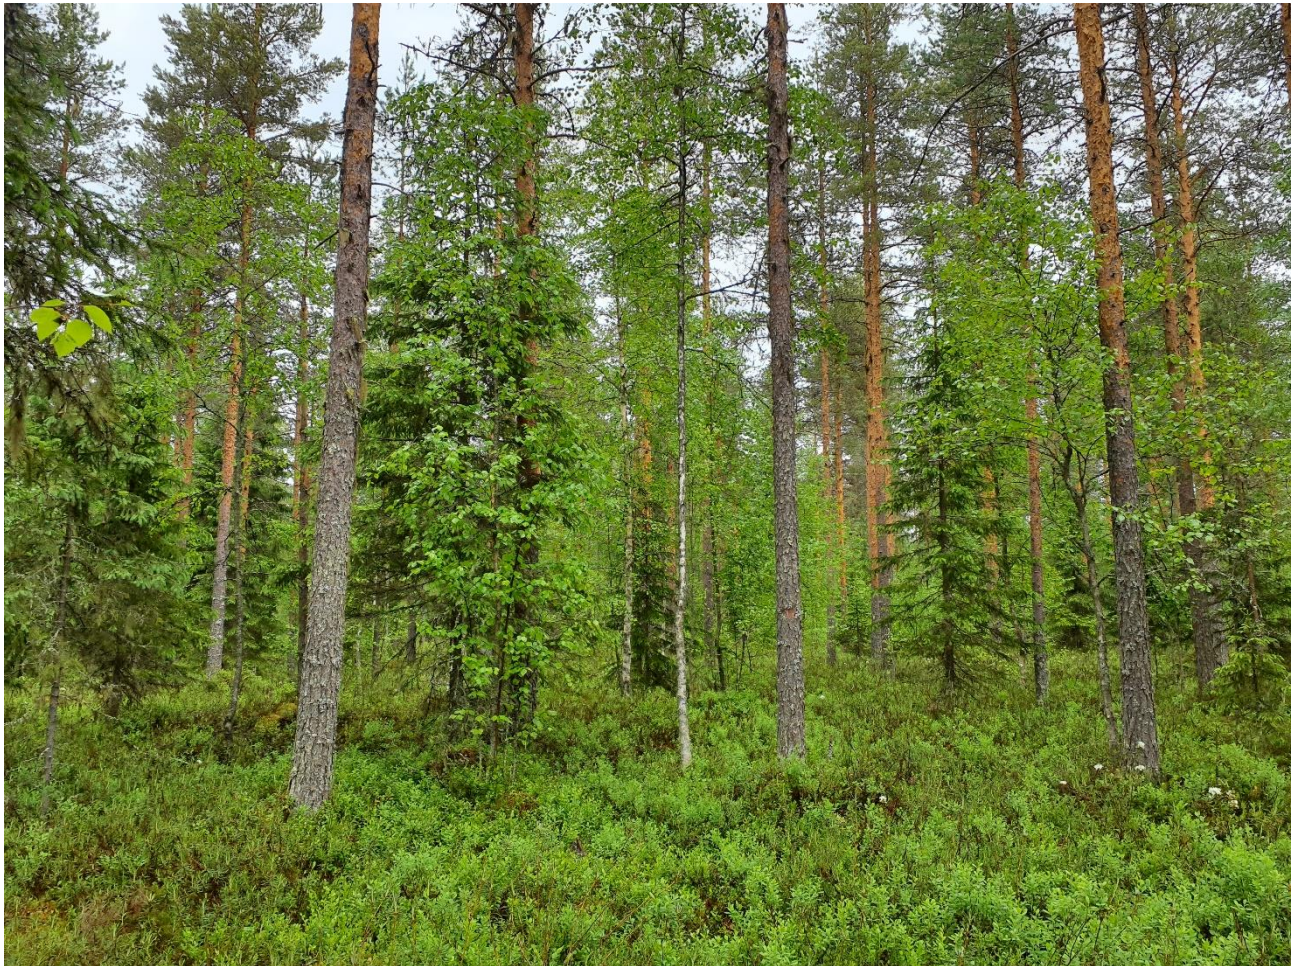
Voimalapaikka 23 sijaitsee suurimmilta osin puolukkaturvekankaalla, joka vaihtuu lounaaseen kivennäismaan kuivahkoon kankaaseen. Puusto on suurimmilta osin noin 50-vuotiaista mäntyä, jonka seassa pienempiä kuusia ja koivuja. Alueen ojat ovat vanhahkoja ja laakeita, taimikon läpi kulkee suurempi kokoojaoja. Lounaispuolella on alle 10 vuotta sitten hakattu kuivahkon kankaan metsäkuvio, jossa pieni mäntytaimikko. Alueella ei ole lahoppuustoa.

*Kuva 20. Voimalapaikalla varputurvekankaan mäntyvaltaista varttunutta kasvatusmetsää.*

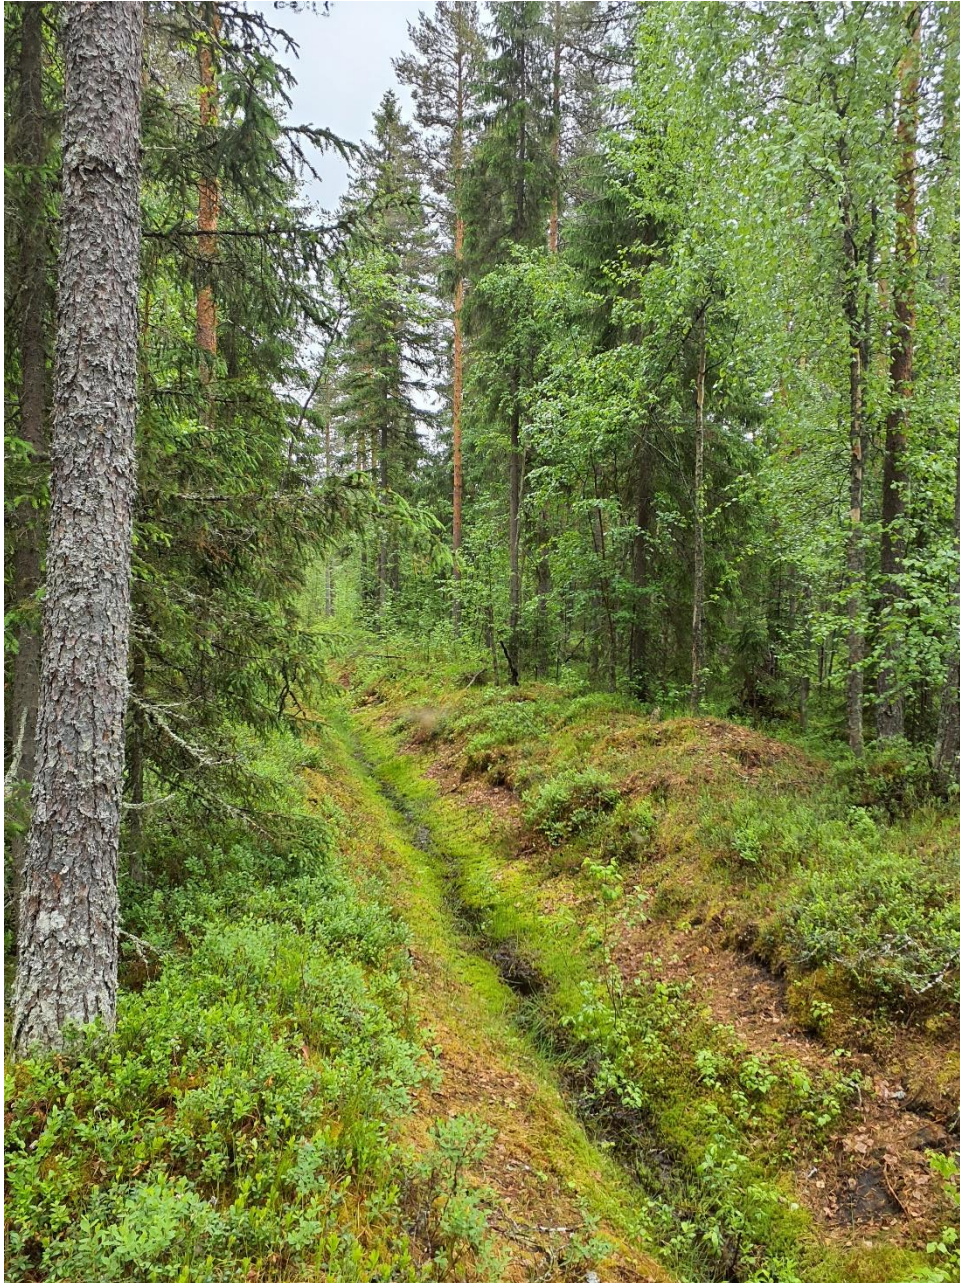
*Kuva 21. Alueen ojat olivat laakeita.*

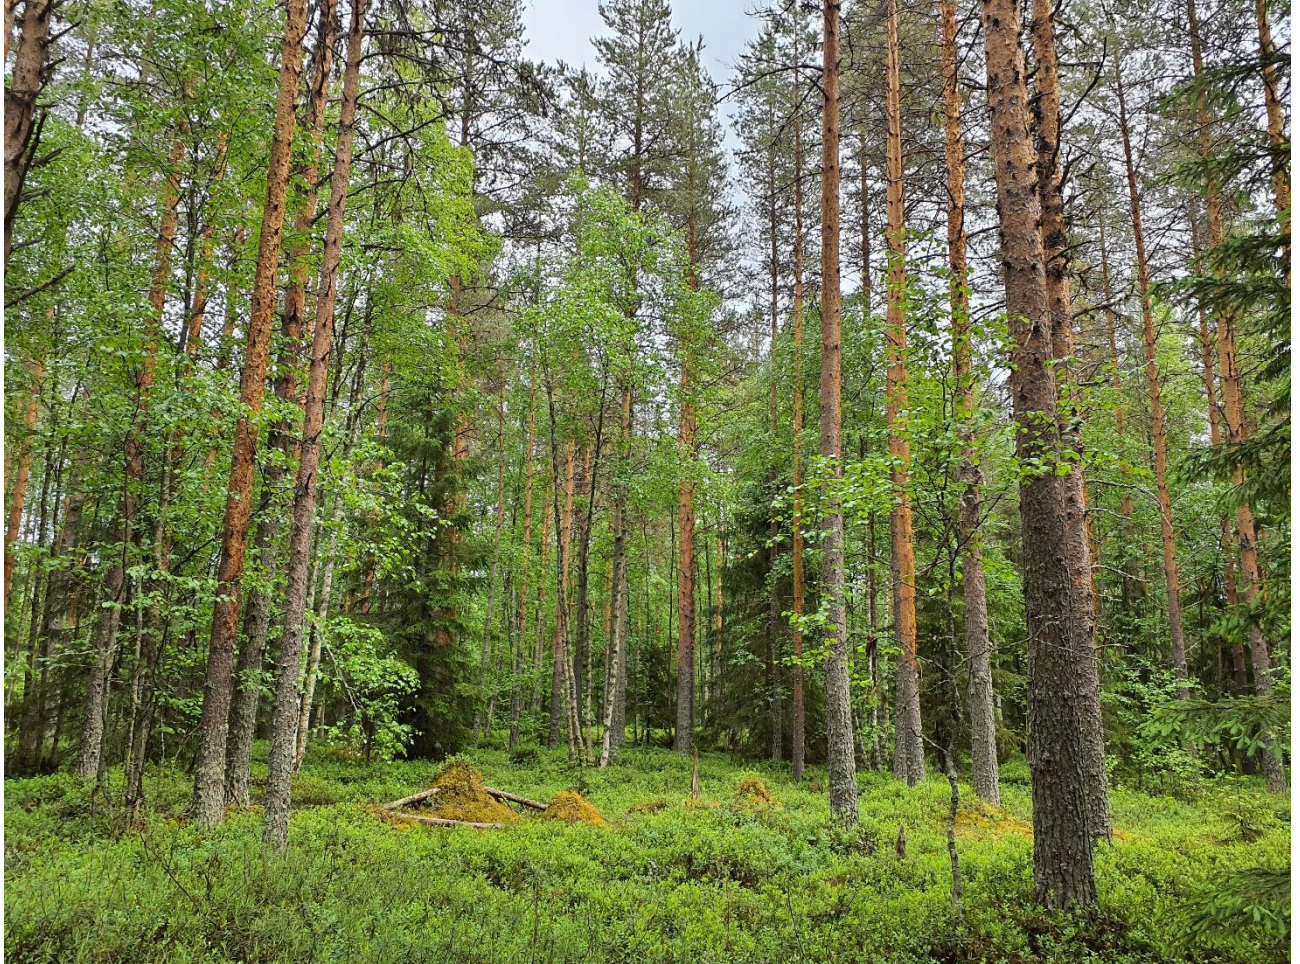
Voimalapaikalla 24 maasto on suurimmilta osin puolukkaturvekangasta, jonka ojat ovat vanhoja ja lähes hävinneet näkyvistä. Valtapuustona 50-90 vuotiasta varttunutta mäntyä, jonka seassa pienempiä yksittäisiä koivuja ja kuusia. Puusto on osin aukkoista. Latvakerroksen mäntyjen ikä vaihtelee, koska osa puustosta on kasvanut hitaasti kuviolla jo ennen

*Kuva 22. Voimalapaikalla sijaitsi mäntyvaltainen turvekankaan talousmetsä. Oikean reunan männyissä on nähtävillä ennen alueen ojituksia tapahtunut hitaan kasvun vaihe.*

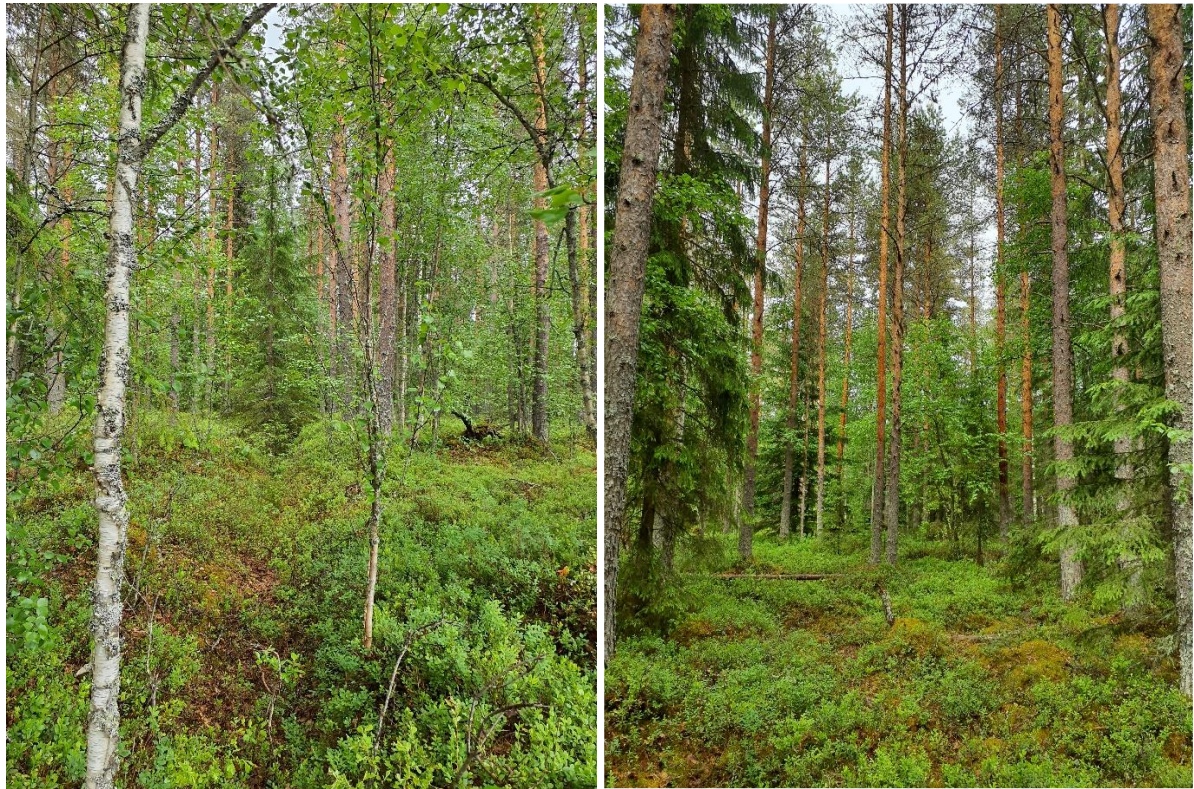
*Kuva 23 ja 24. Voimalapaikka oli harvaan ojitettu, mutta ojat olivat lähes hävinneet näkyvistä (vas.) ja siellä sijaitsi jonkin verran pientä vanhaa lahopuuta (oik.).*
