## KONNUNSUON TUULIVOIMAHANKE, PYHÄNTÄ: MUUT- TUNEIDEN VOIMALAPAikkojen MAASTOTARKASTELU

Metsähallitus

17.1.2025

P43981

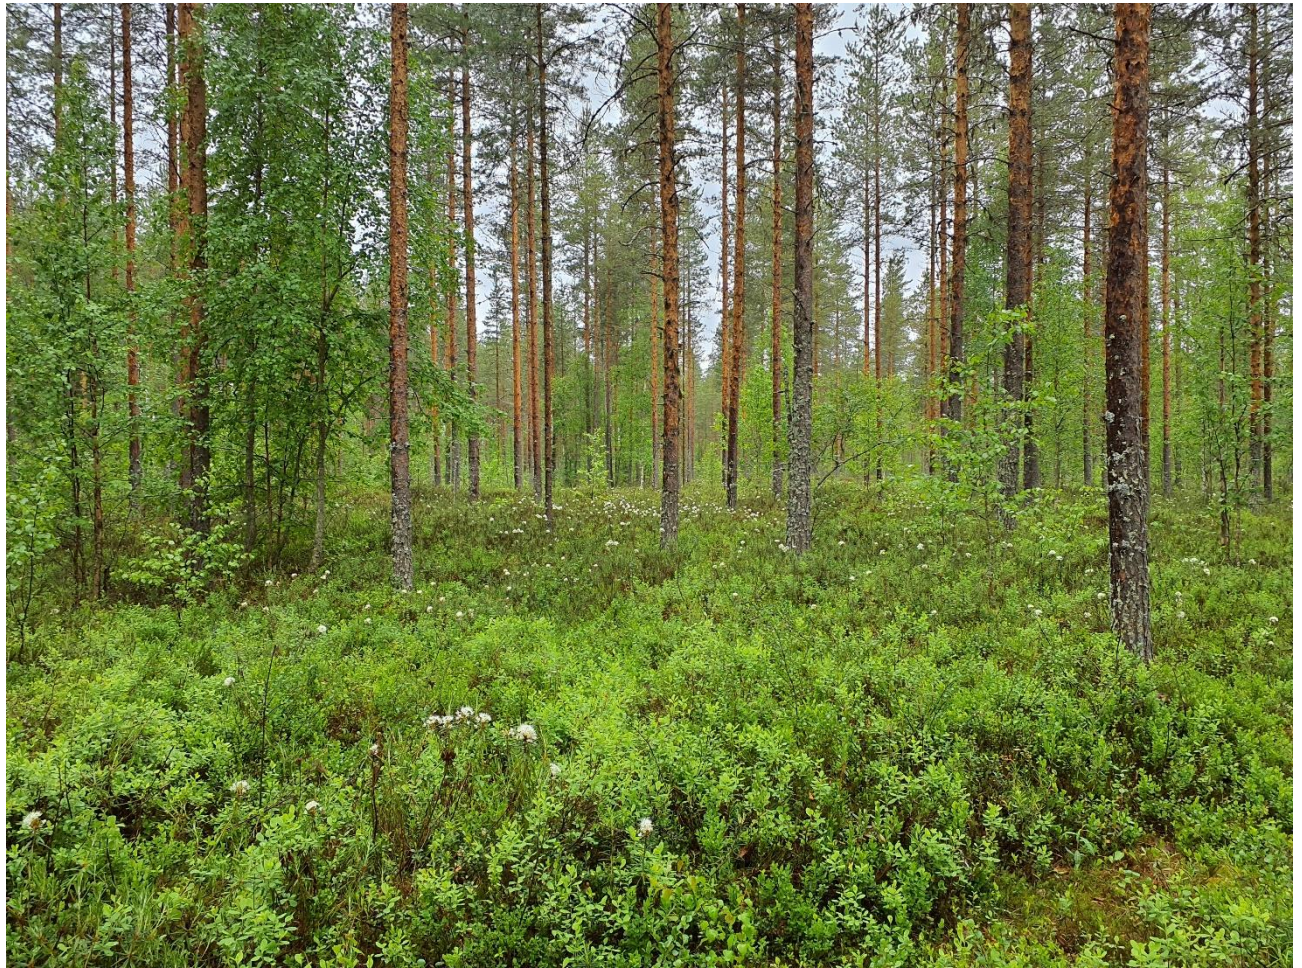
Voimalapaikka 25 on lähes kokonaisuudessaan varputurvekangasta, jossa pääpuulajina mänty ja alla pientä koivua. Tien vieressä ohut kaistale kangasmaata. Näkyvillä oli edellisen harvennushakkuun ajourat ja jonkin verran hakkutähdekasoja, muttei muuta lahopuuta.

*Kuva 25. Mäntyvaltainen varputurvekangas.*

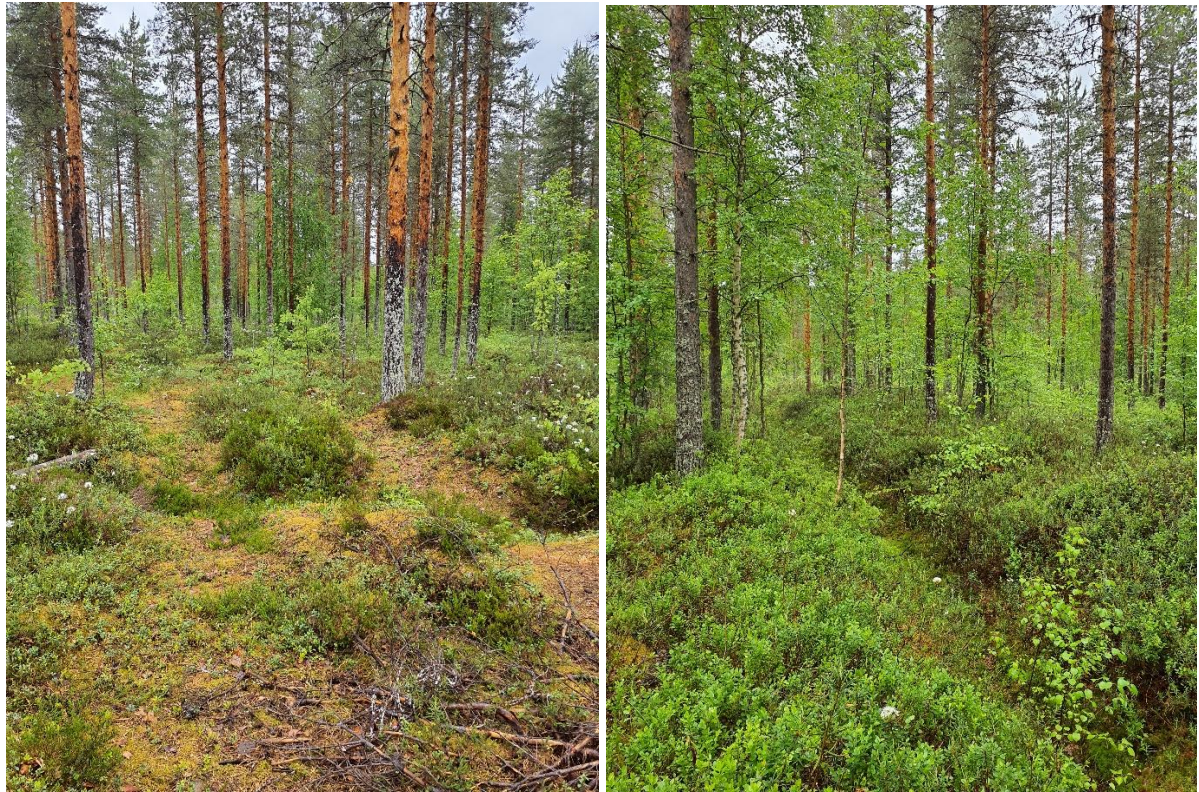
*Kuva 26 ja 27. Tien vieressä sijaitsee kaistale kangasmaata, kuviolla oli nähtävillä ajourat edellisen harvennushakkuun jäljiltä (vas.). Alueen ojitukset olivat vanhoja (oik.)*

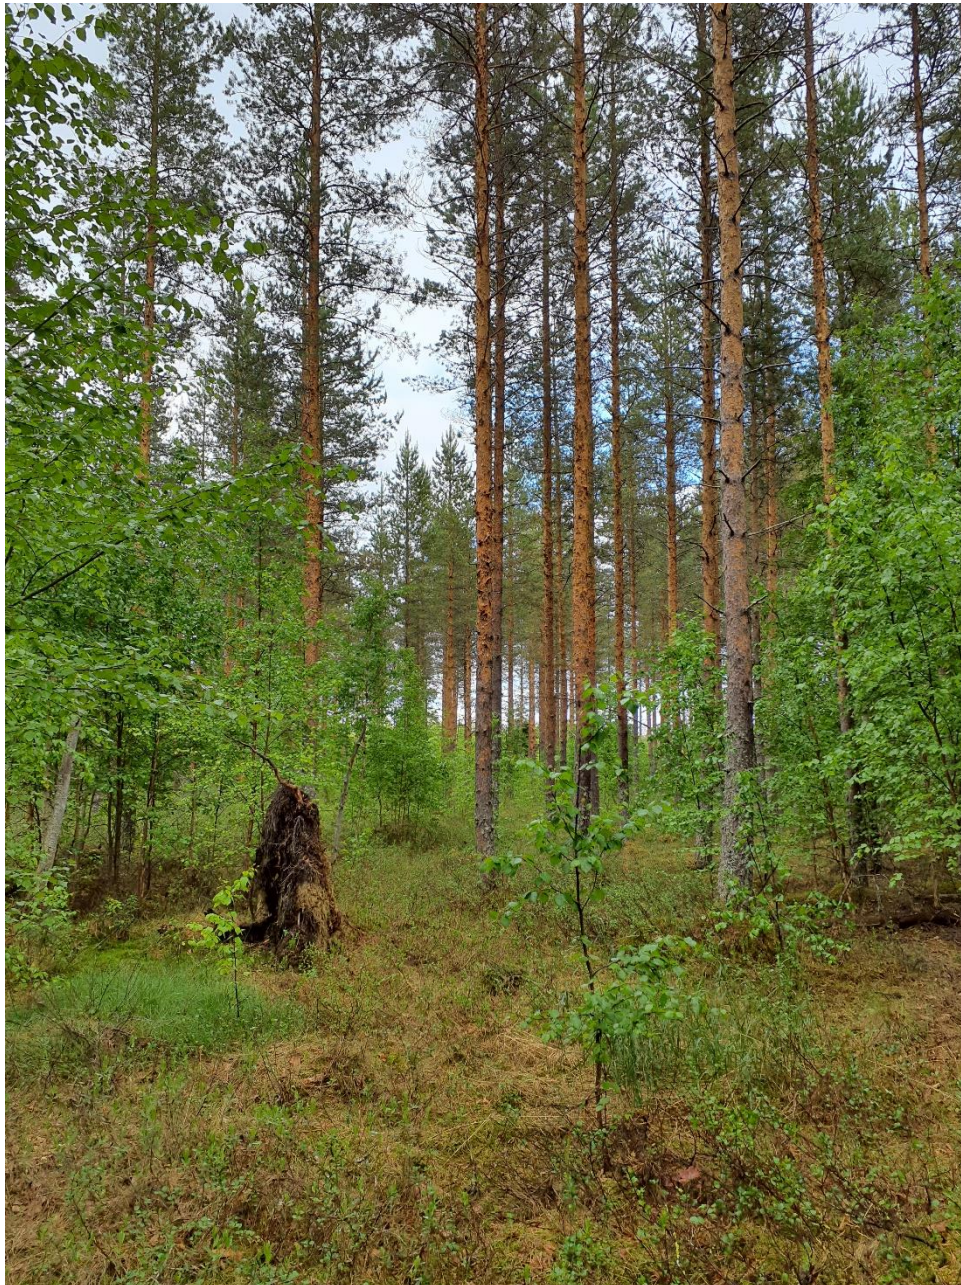
Voimalapaikan 26 alue on muuttumaa, jossa oja 45-50 metrin välein. Vesi ei pääse liikkumaan alueelta pois, vaan ojat ovat täynnä ja vedenpinta ei ole päässyt laskemaan tarpeeksi muuttaakseen alueen selkeästi turvekankaaksi. Alueen puusto on pääosin 50-60-vuotiaista mäntyä, jossa alla paikoin tiheäkin koivuvesakko. Eteläpuolella voimalapaikkaa on noin 10-vuotiaista männyntaimea, jonka seassa tiheästi koivua. Alueella hyvin niukasti lahoppuuta.

*Kuva 28. Voimalapaikalla vallitsee muuttuma.*

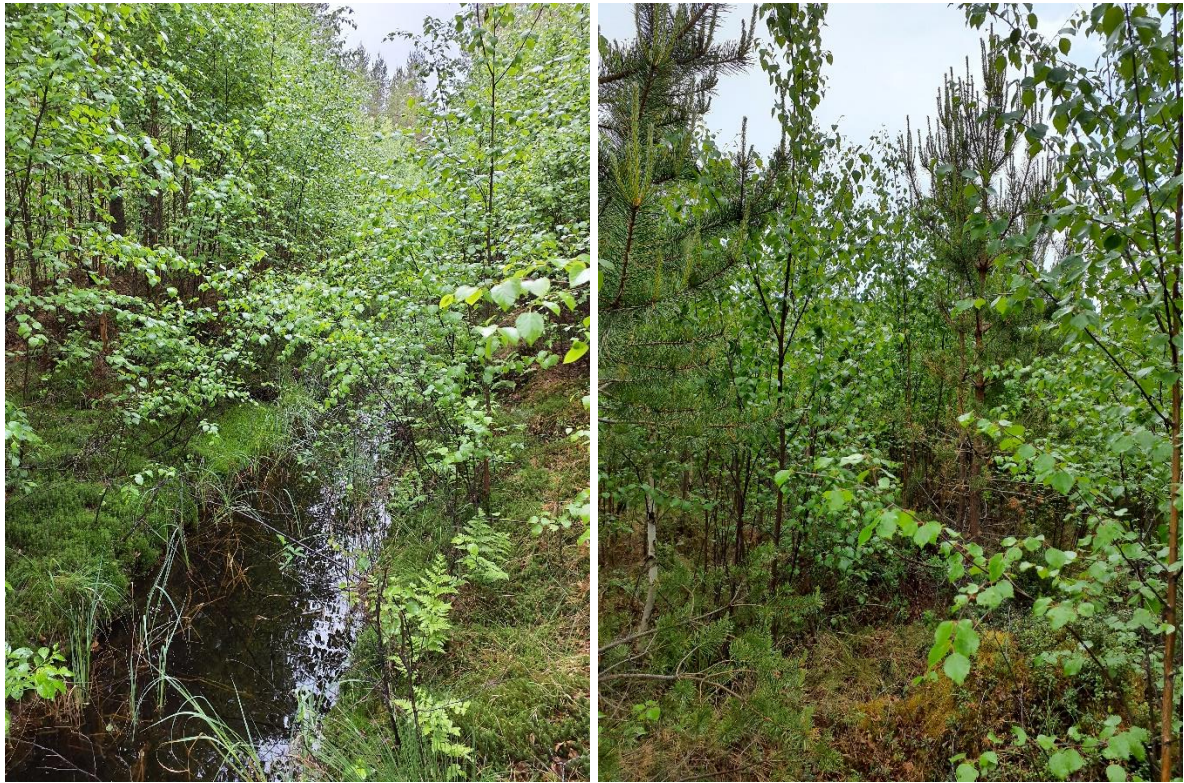
*Kuva 29 ja 30. Alueen ojat olivat suuria, mutta täynnä vettä (vas.) ja alueella sijaitsevaa taimikkoo (oik.).*

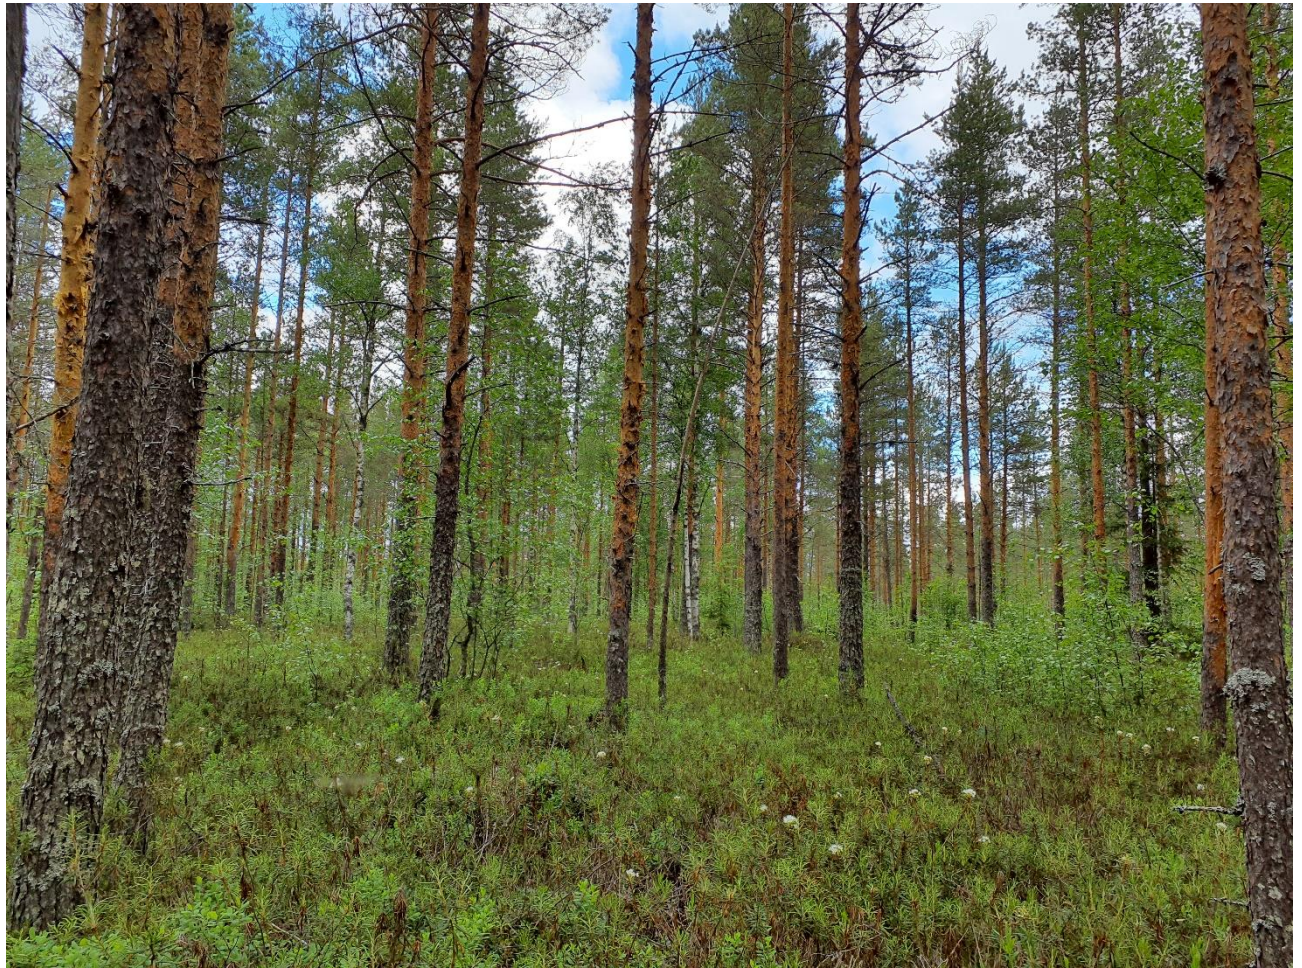
Voimalapaikasta 27 suurin osa on varputurvekangasta, jossa noin 50-60 vuotiasta mäntypuustoa ja sekapuuna erikokoisia koivuja. Alueen koillispuoli on muuttumaa, joka ei ojituksesta huolimatta ei ole kuivunut tarpeeksi muuttuakseen turvekankaaksi. Puusto on myös 50-60 vuotiasta, mutta hieman pienikokoisempaa kuin turvekankaalla. Alue on osin kunnostusojitettu jokin aika sitten, mutta vesi ei vielä kukaan pääse liikkumaan pois alueelta. Alueella muutamia pieniä lahoppuita, jotka jääneet ojanperkauksesta.

*Kuva 31. Voimalapaikalla varputurvekangasta ja mäntypuustoa.*

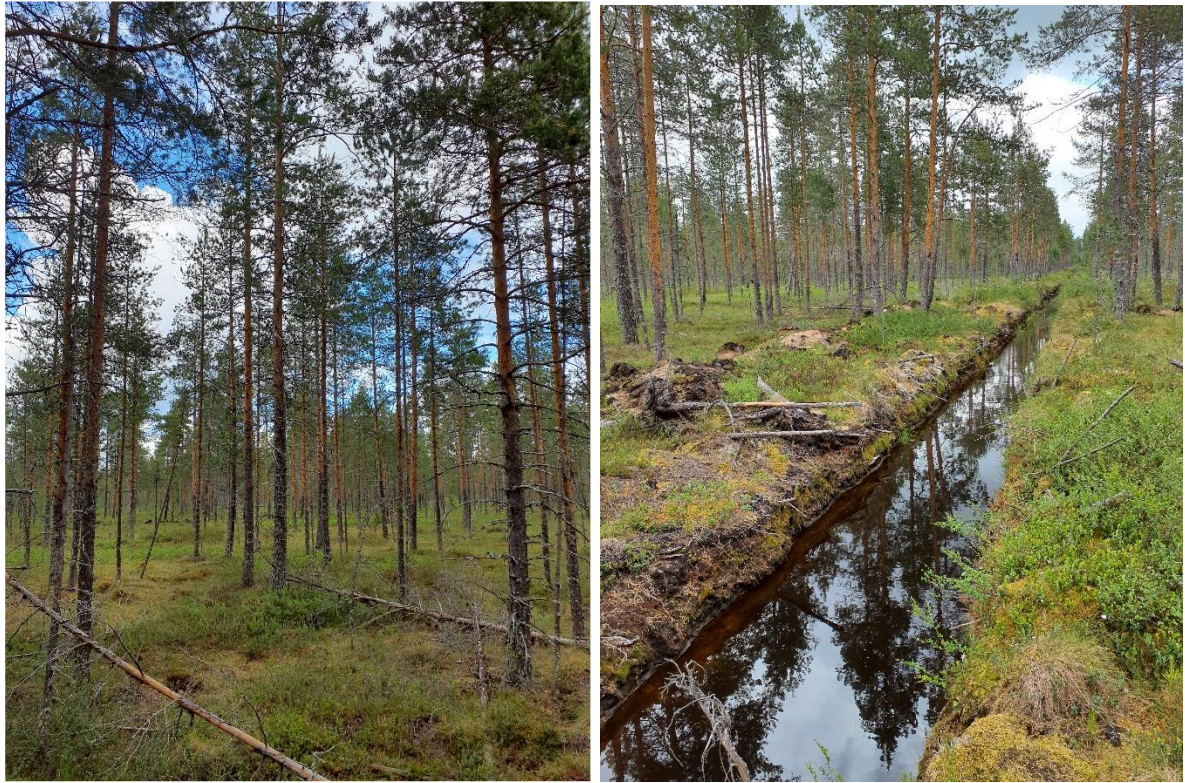
*Kuva 32 ja 33. Osa alueesta ei ole kuivunut kovin tehokkaasti jääden muuttumaksi (vas.) ja nämä alueet oli myös kunnostusojitettu (oik.).*

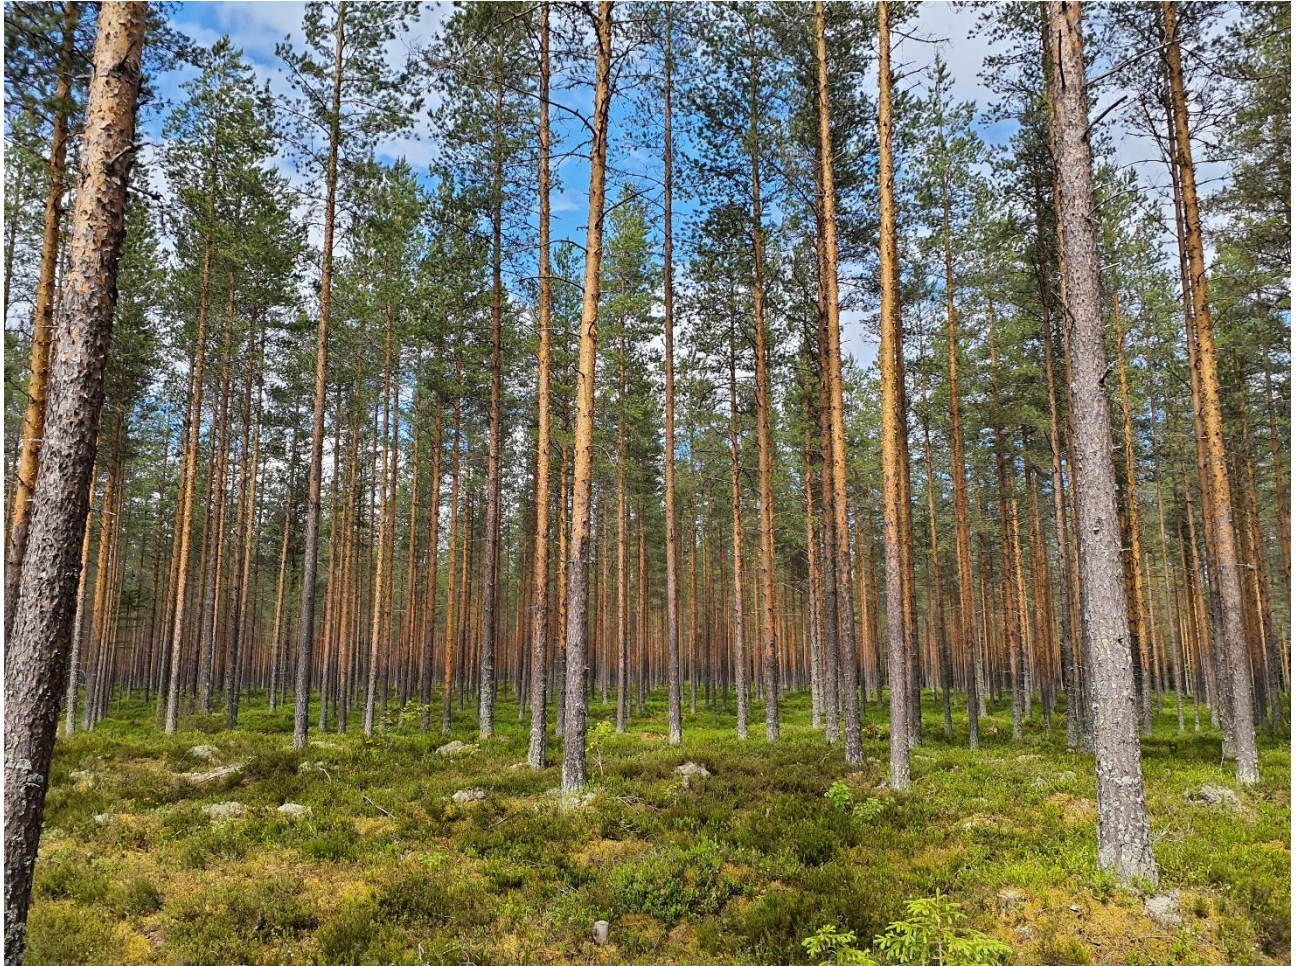
Voimalapaikka 28 sijaitsee kuivahkolla kankaalla, jossa varttunut kasvatusmännikkö. Puusto on tasaikäistä noin 70-vuotiasta talousmetsää, josta puuttuu lahoppuusto.

*Kuva 34. Kuivahkon kankaan varttunutta kasvatusmännikköä.*

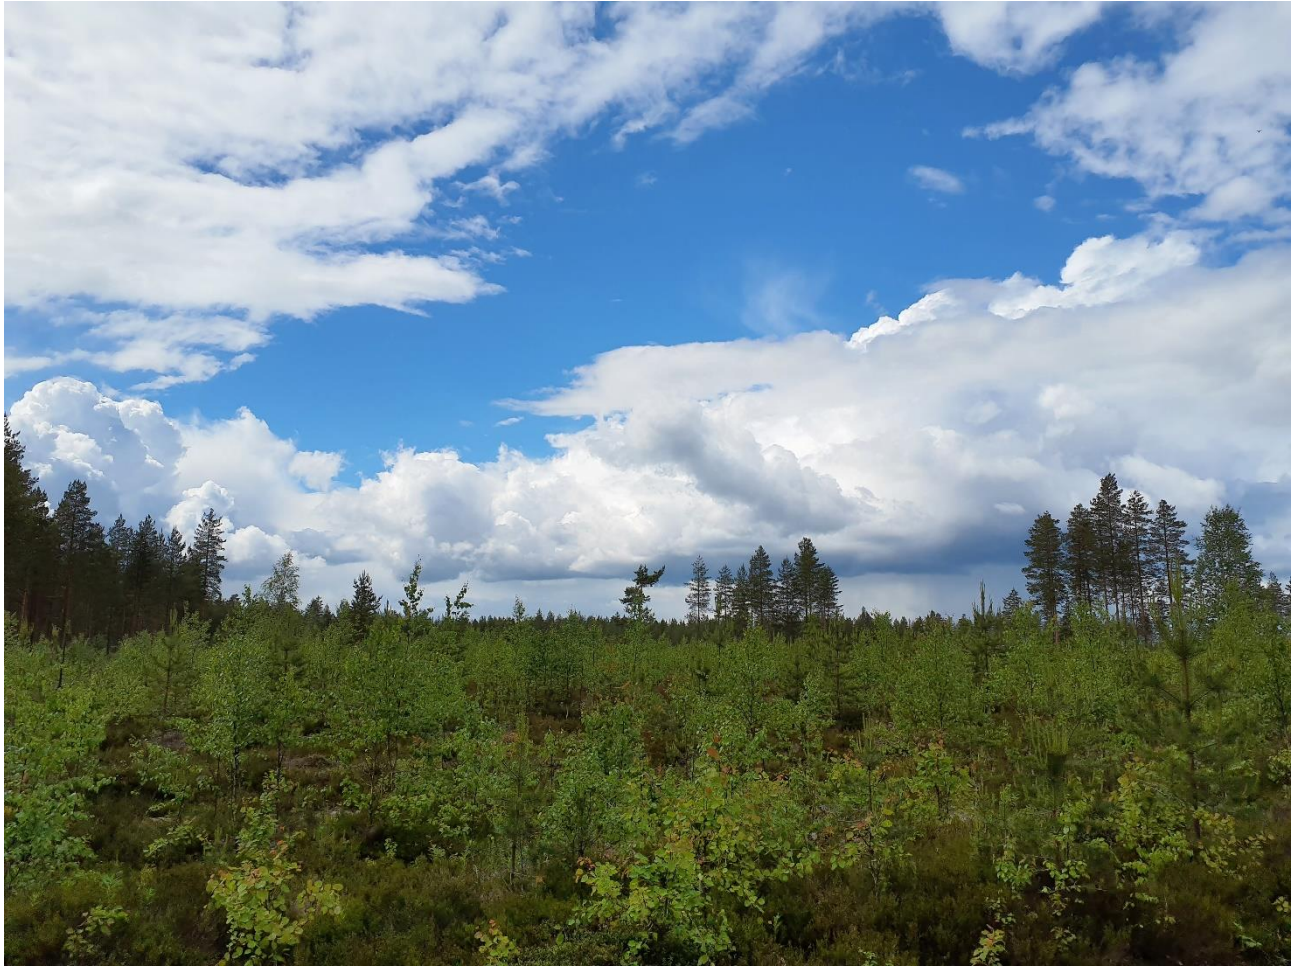
Voimalapaikalla 30 sijaitsee varputurvekankaan noin viisi vuotta vanha männyntaimikko ja 50-70-vuotiasta varttunutta mäntyvaltaista kasvatusmetsää. Männyn lisäksi taimikon seassa sekä varttuneen kasvatusmetsän aluspuustona kasvaa koivua. Taimikkoon on jätetty säästöpuuryhmiä suurempia mäntyjä. Alueella ei sijaitse lahoppua, joitakin hakkuutähteitä lukuun ottamatta.

*Kuva 35. Pientä taimikkoa ja säästöpuuryhmiä.*

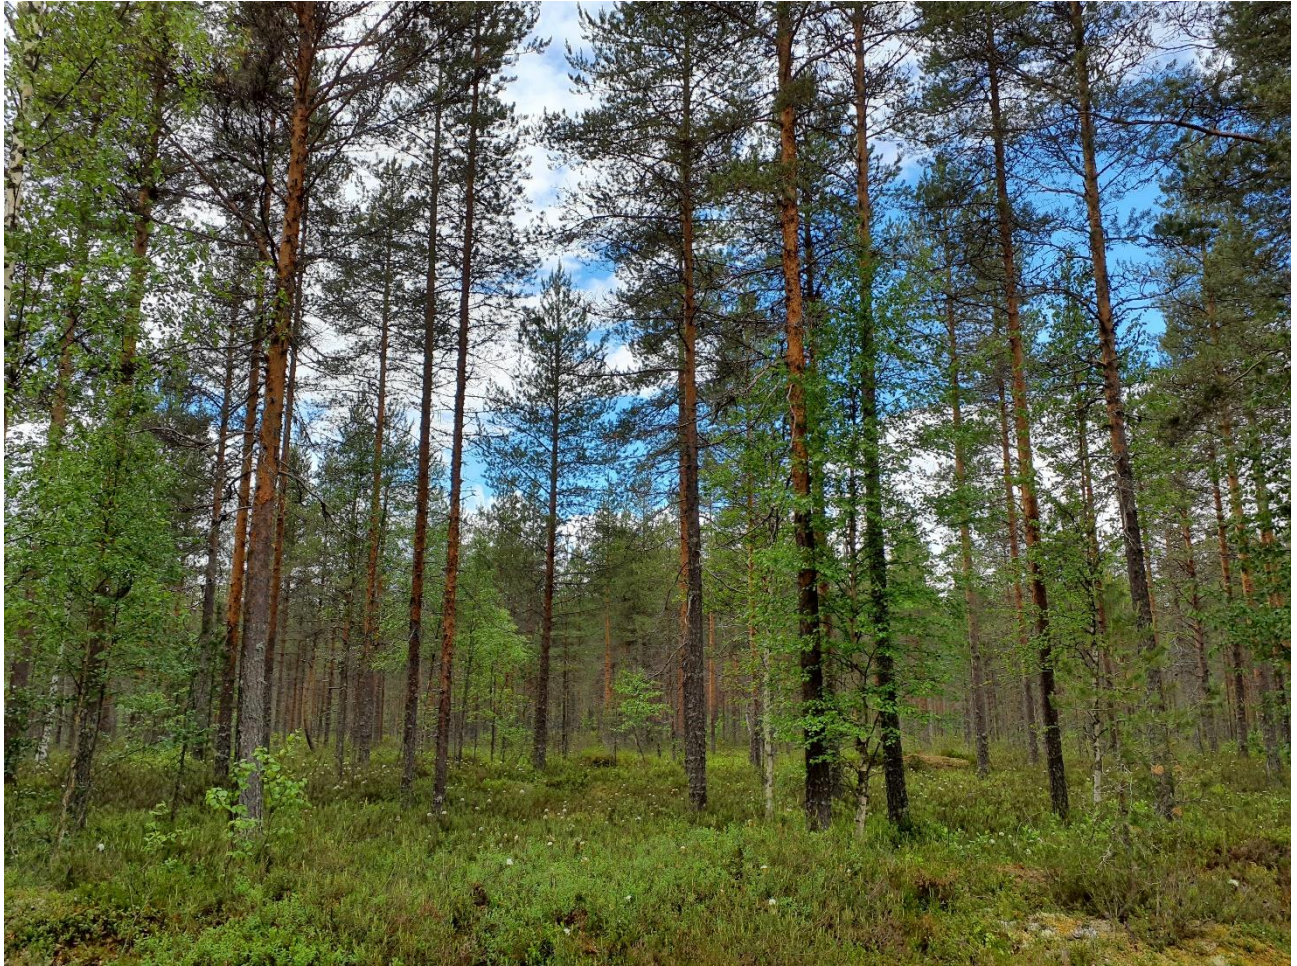
*Kuva 36. Varputurvekangasta, jossa mäntyvaltainen puusto.*

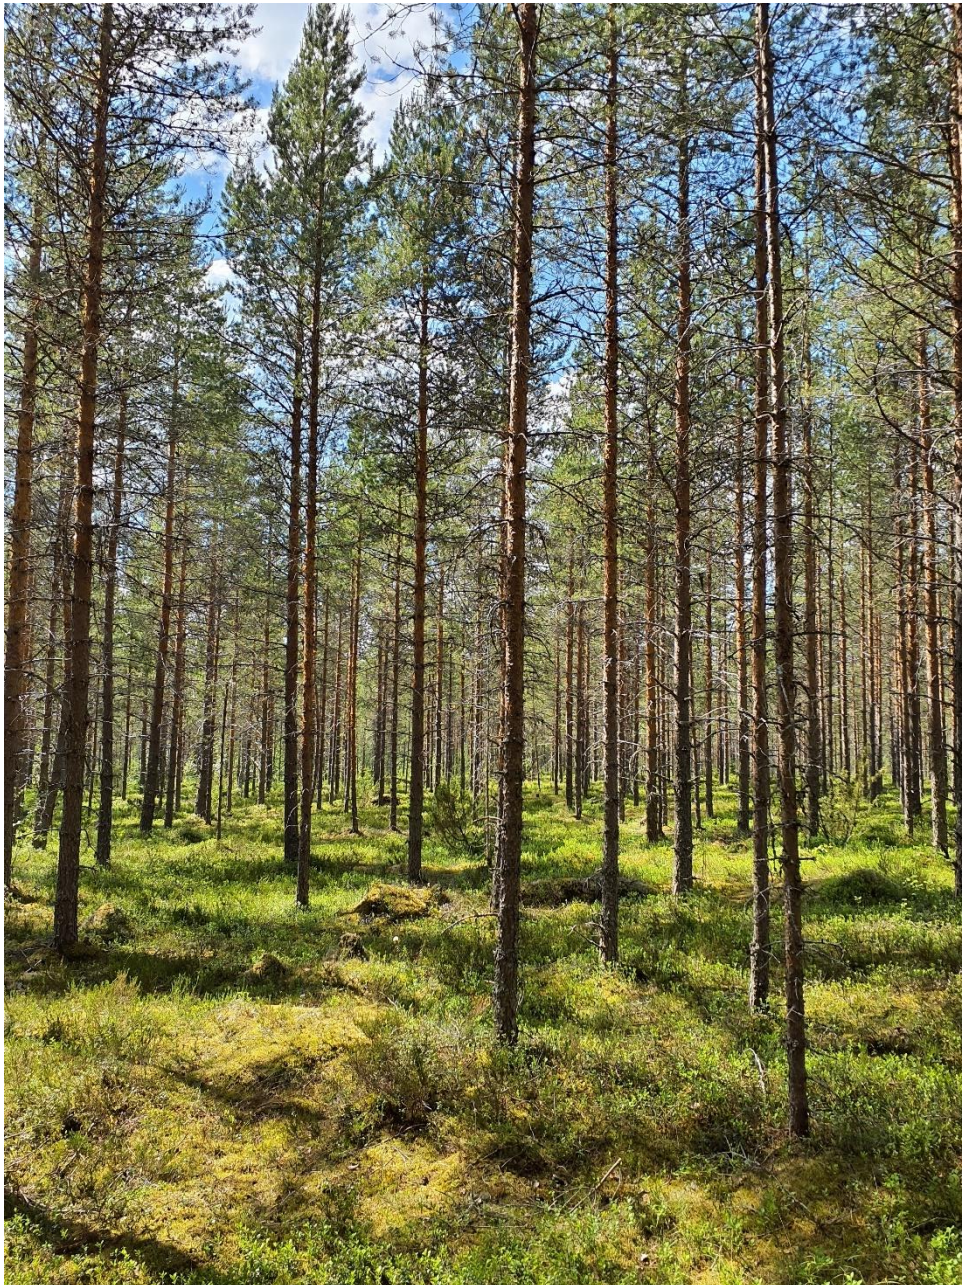
Voimalapaikalla 31 sijaitsee kuivahkon kankaan mäntymetsää, kalliometsää ja hieman ojitettua varputurvekangasta reuna-alueilla. Voimalapaikan keskiosissa sijaitsee Pöytäkummun kukkulan kallioalue, jossa on avokalliolaikkuja ja hidaskasvuisempia kalliometsäpuita. Alue on maastotietokannan kallioalue ja latvuspeittävyys on yli 30 %, jolloin se luokitellaan kalliometsäksi. Kallioalueella puusto on eri-ikäistä, mutta kuitenkin nuorehkoa ja lahopuustoa hyvin niukalti, jolloin se ei ole edustava kohde. Suurin osa alueesta on Pöytäkummun ympärillä sijaitsevaa kuivahkon kankaan nuorehkoa talousmetsää, jossa kasvaa noin 40–50-vuotias tasaikäinen mäntypuusto. Voimalapaikan reunoilla alarinteessä pohjoisessa ja lännessä kangasmaa vaihettuu rämekasvillisuuteen, joka vallitsee varputurvekankaan ojitettuja männiköitä. Näiden puusto on noin 50–60-vuotiaista.

*Kuva 37. Kuivahkon kankaan männymetsää.*

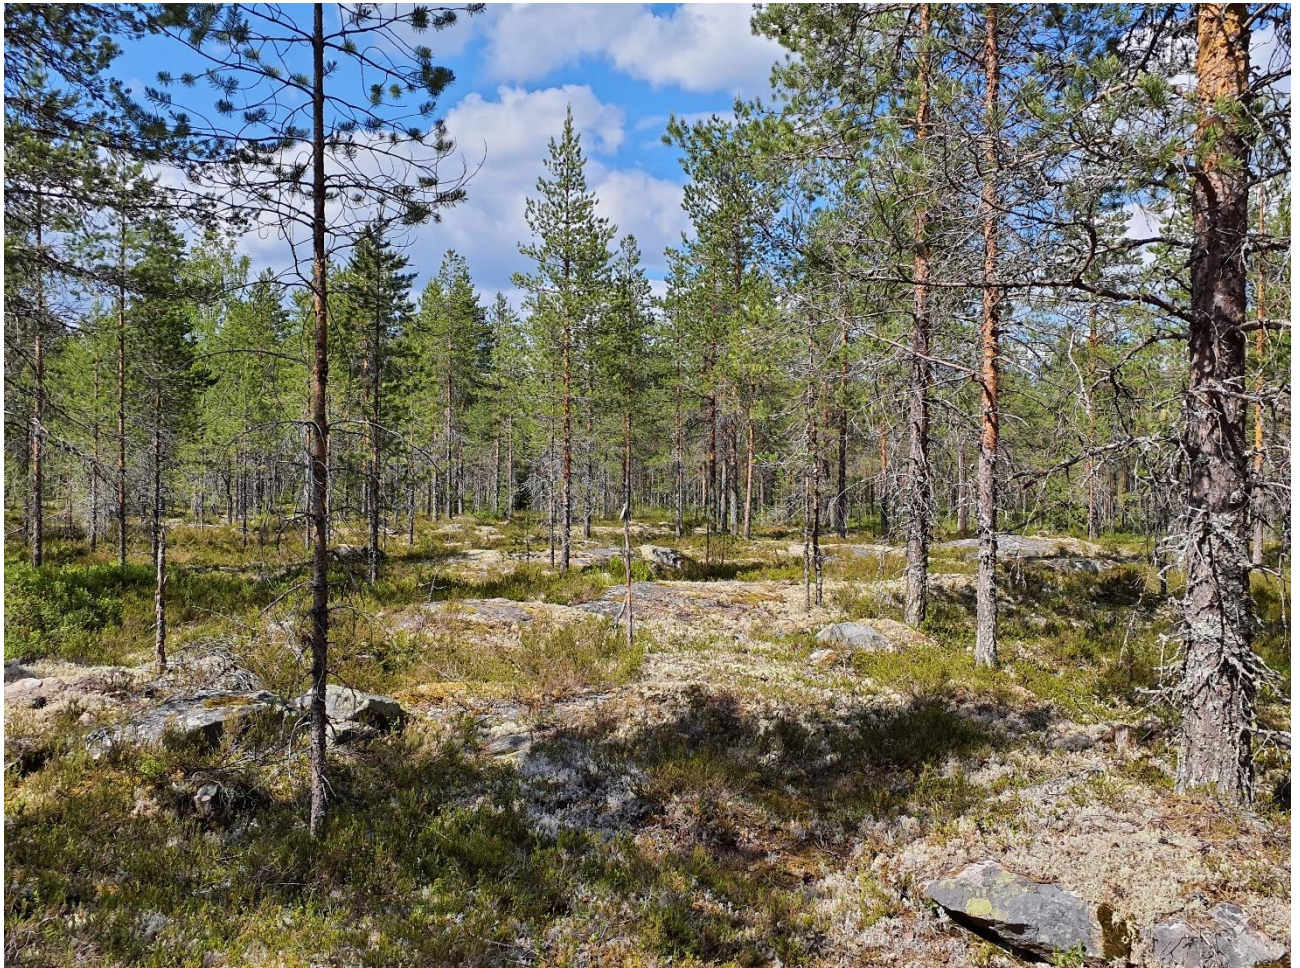
*Kuva 38. Pöytäkummun kalliometsää.*

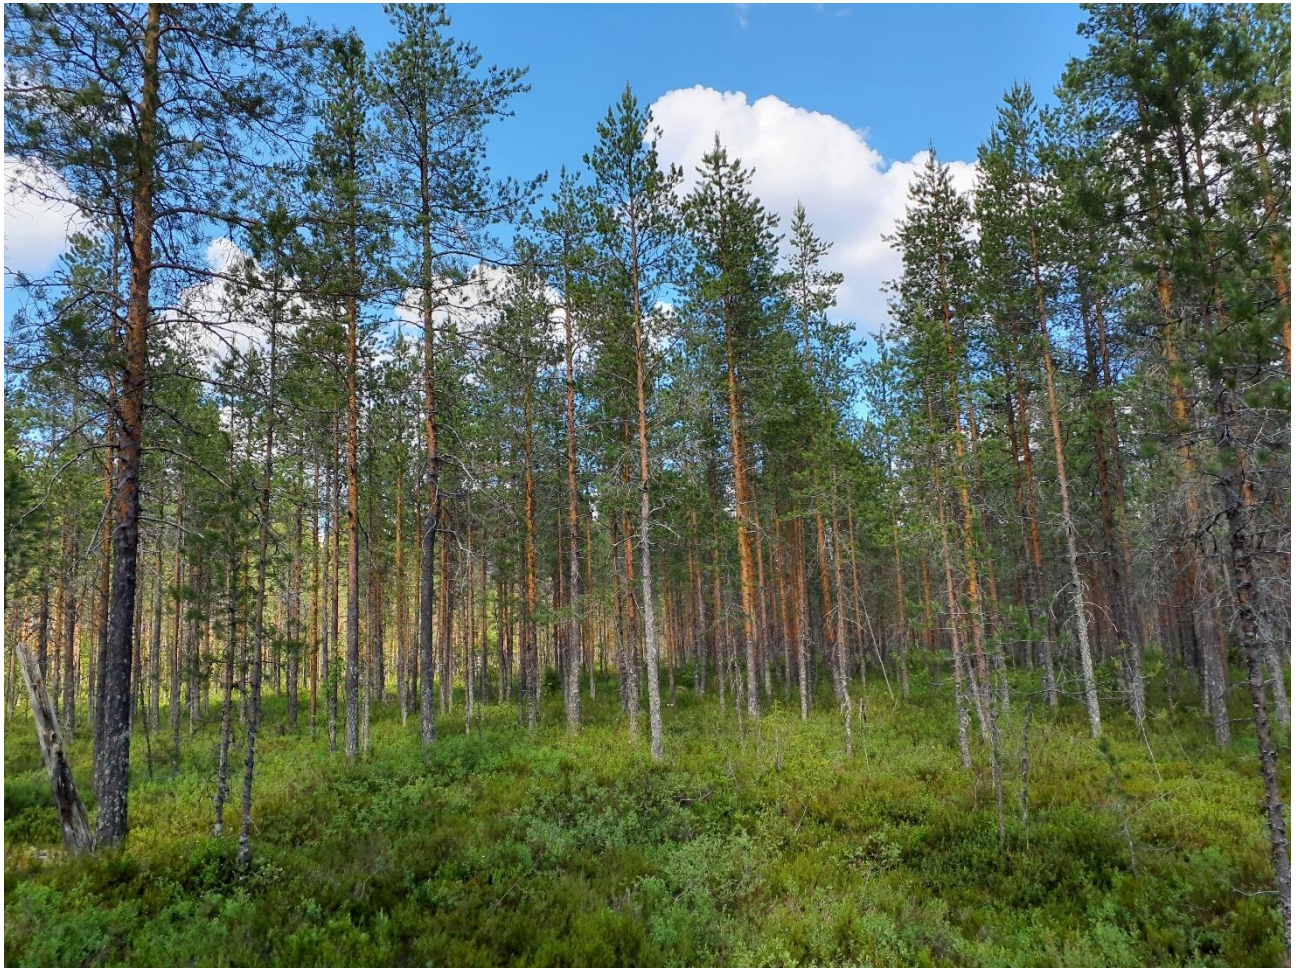
*Kuva 39. Voimalapaikan reunalla kasvillisuus vaihtui ojitettuihin varputurvekankaisiin.*

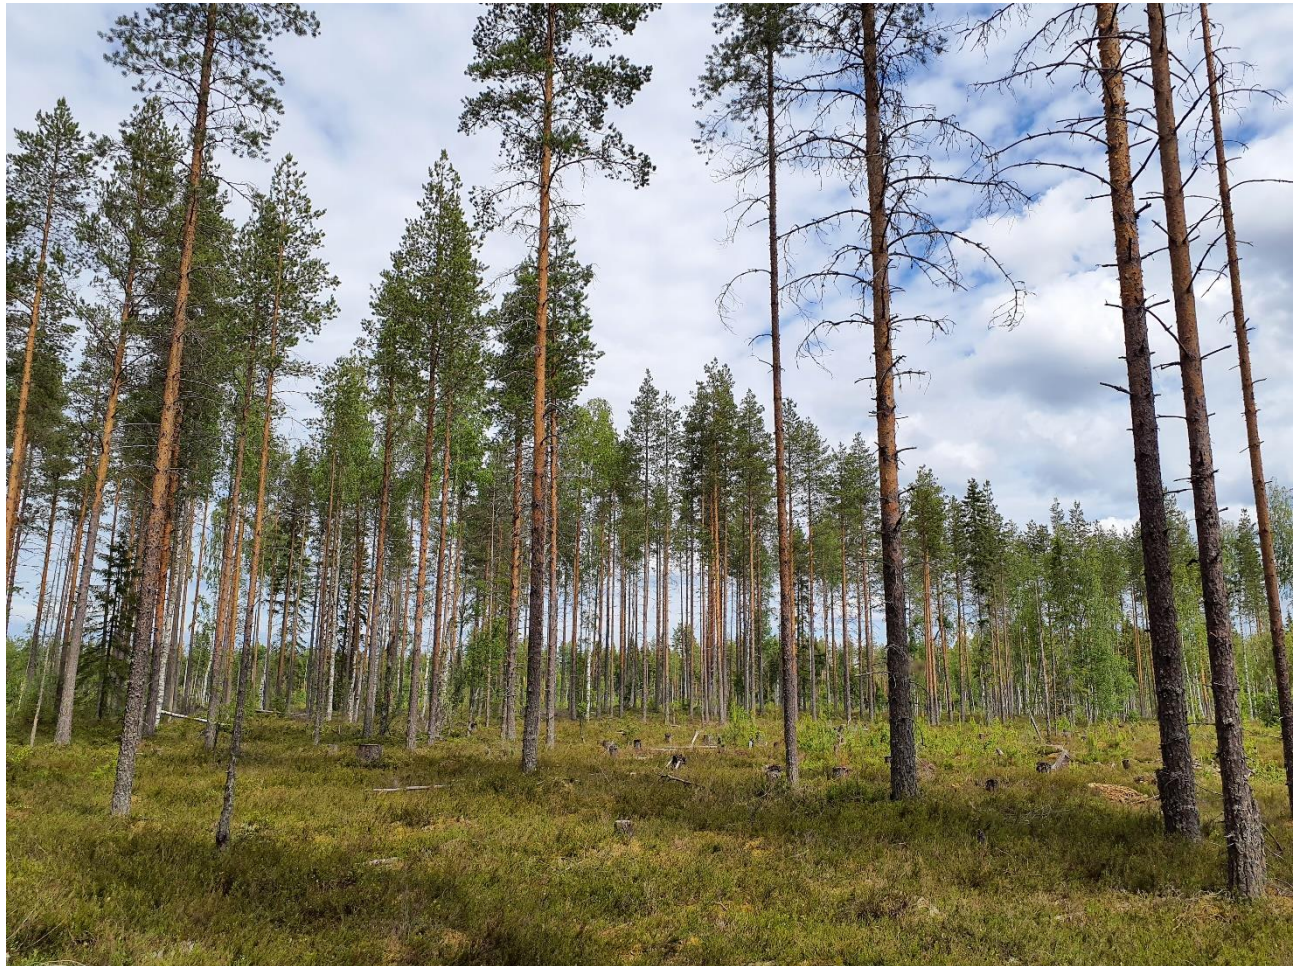
Voimalapaikka 32 sijaitsee osin kuivahkolla ja tuoreella kankaalla ja osin varpu- sekä puolukaturvekankaalla. Aluetta on ojitettu voimakkaasti. Suurin osa alueesta on noin 50-vuotiaasta mäntypuustoa. Pohjoisosaan on tehty avohakkuu noin 5 vuotta sitten, ja siinä kasvaa pientä männyntainta. Länsipuolella on kivennäismaan tuoretta kangasta, jossa männyn seassa kasvaa sekapuuna kuusta ja koivua. Eteläosassa voimalapaikan reunalle sijoittuu tupasvillarämettä, joka on ojitusten takia muuttunut luonnontilaisesta. Suo on kuivunut ja mätästynyt, ja varvut ovat yleistyneet. Puuston kasvu on voimistunut ja taimettuminen lisääntynyt. Luonnontilaisuusluokaltaan suo on 1, ja sitä ei lueta arvokkaaksi luontokohteeksi. Lohopuuta on niukalti vain länsipuolen tuoreen kankaan kuviolla.

*Kuva 40. Alue on sekä kuivahkon kankaan kivennäismaalla, että turvekankaalla. Puusto on pääasiassa varttunutta mäntyä tai hyvin nuorta taimikkoa.*

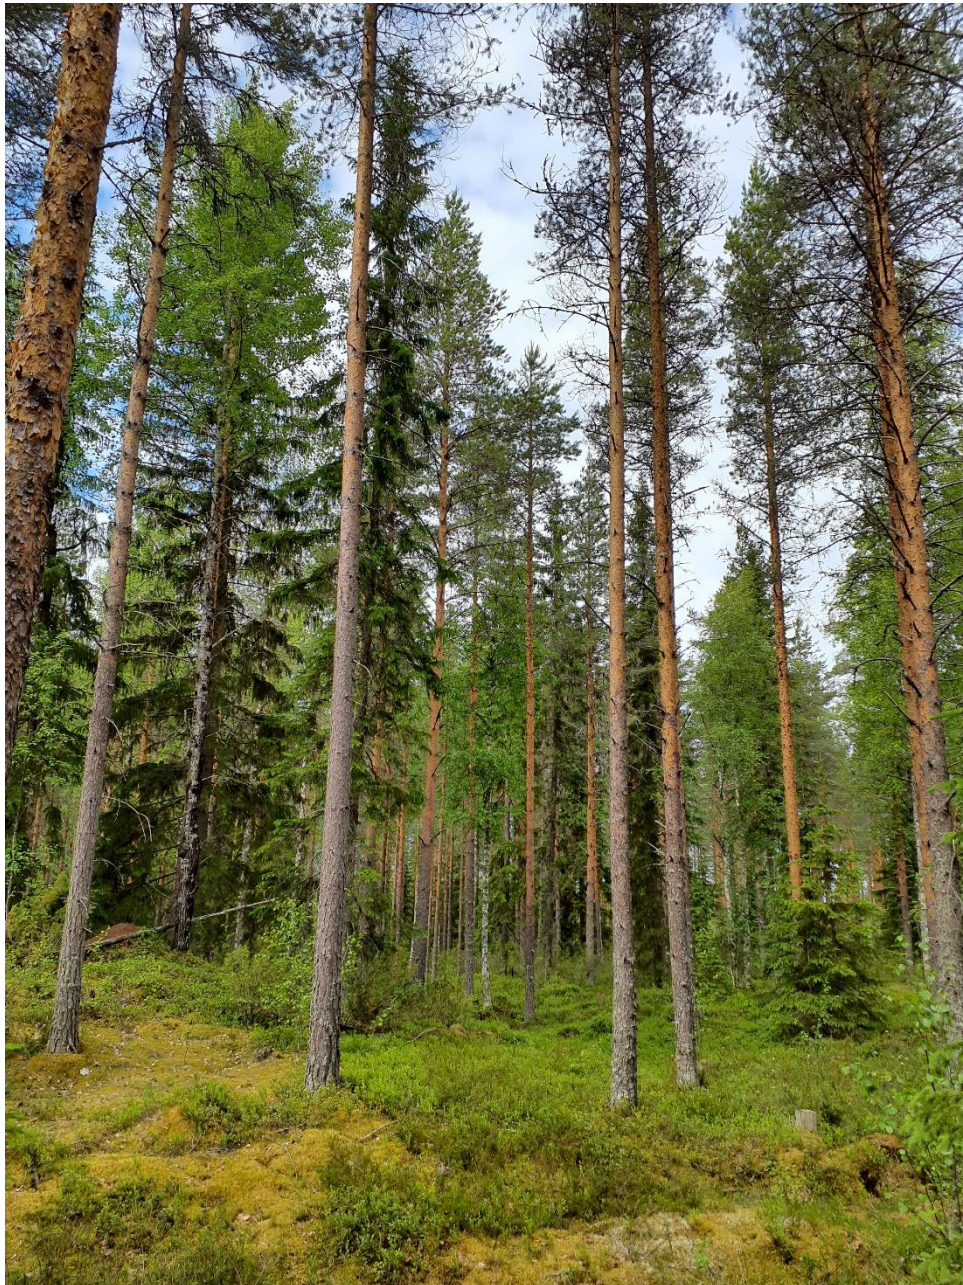
*Kuva 41. Länsireunalla männyn sekapuuna kasvaa kuusta ja koivua.*

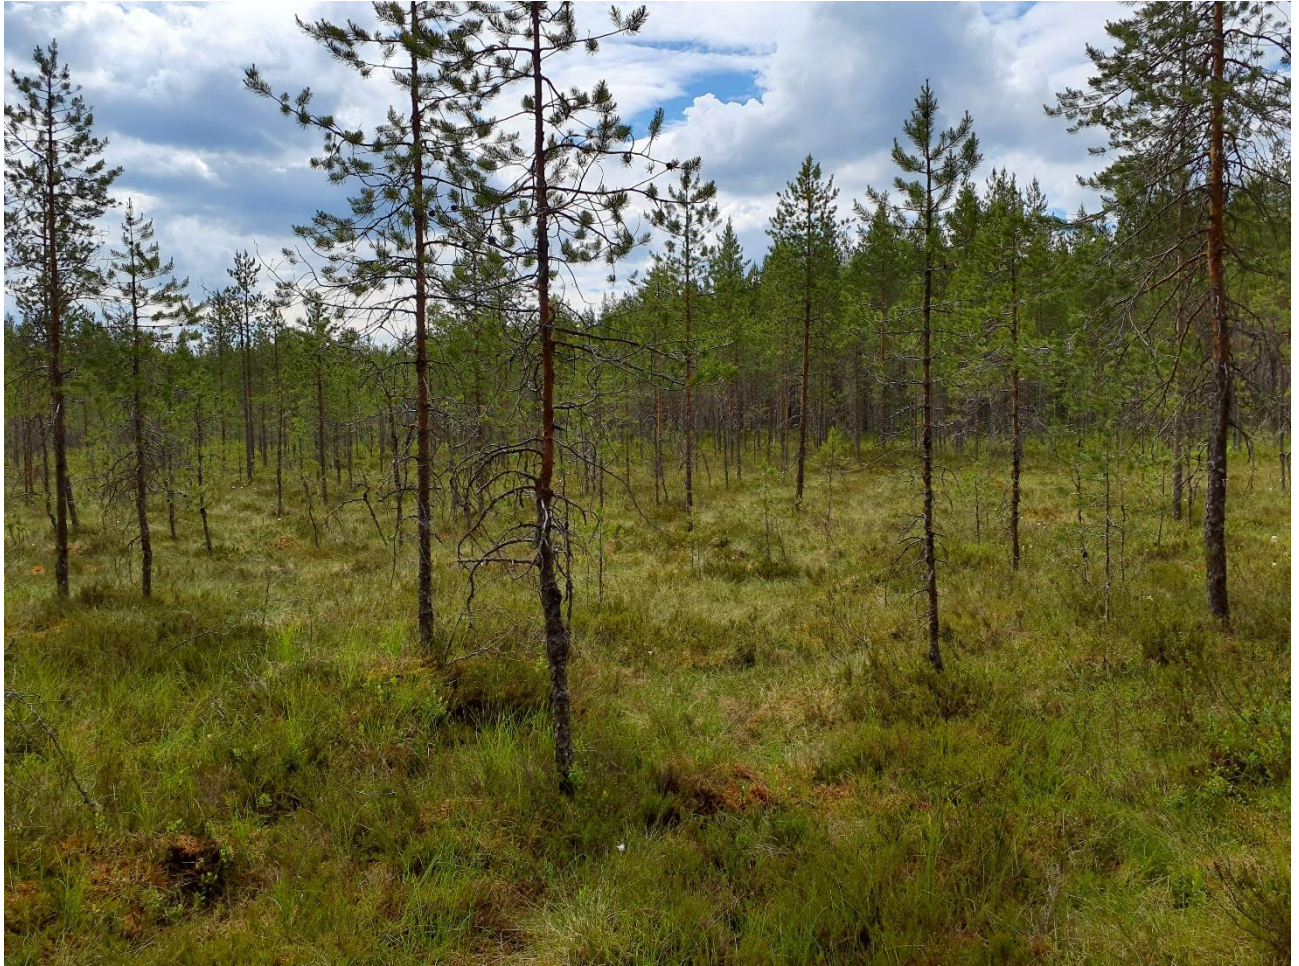
*Kuva 42. Alueen reunalla sijaitsee kuivunutta tupasvillarämettä.*

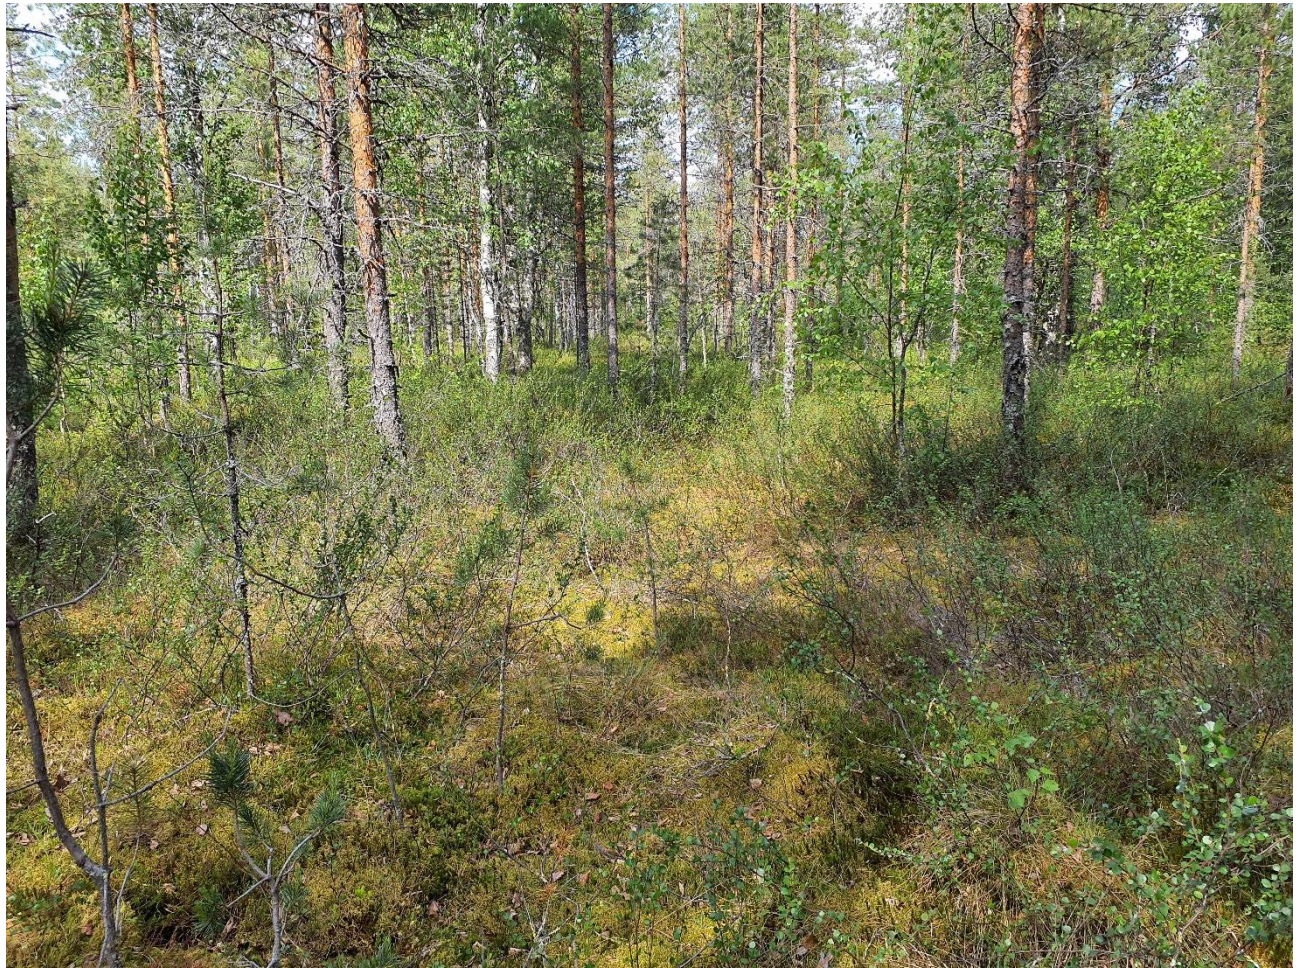
Voimalapaikalla 33 on voimakkaasti ojitettua turvekangasta, jossa puusto on jäänyt ojituksesta huolimatta pienikokoiseksi. Entisen suoaltaan vetisimmät avosuo-osat on puustoltaan aukkoisia, ja männyt ovat paikoitellen oksaisia ja lenkoja. Ojitus on tehty koko alueelle noin 45 metrin välein, ja osalla alueesta on tehty kunnostusojitus jossain vaiheessa. Ojien vierustoilla on koivutiheikköä, jonka seassa myös joitakin pieniä kuusia. Ojien väliset alueet ovat joko puolukka- tai varputurvekankaita, ja puuston kasvutahti vaihteli. Mäntypuusto oli noin 50-60 vuotiasta, mutta hitaan kasvun takia pienikokoista. Lahopuusto puuttui alueelta.

*Kuva 43. Osa alueesta oli puustoltaan aukkoista.*

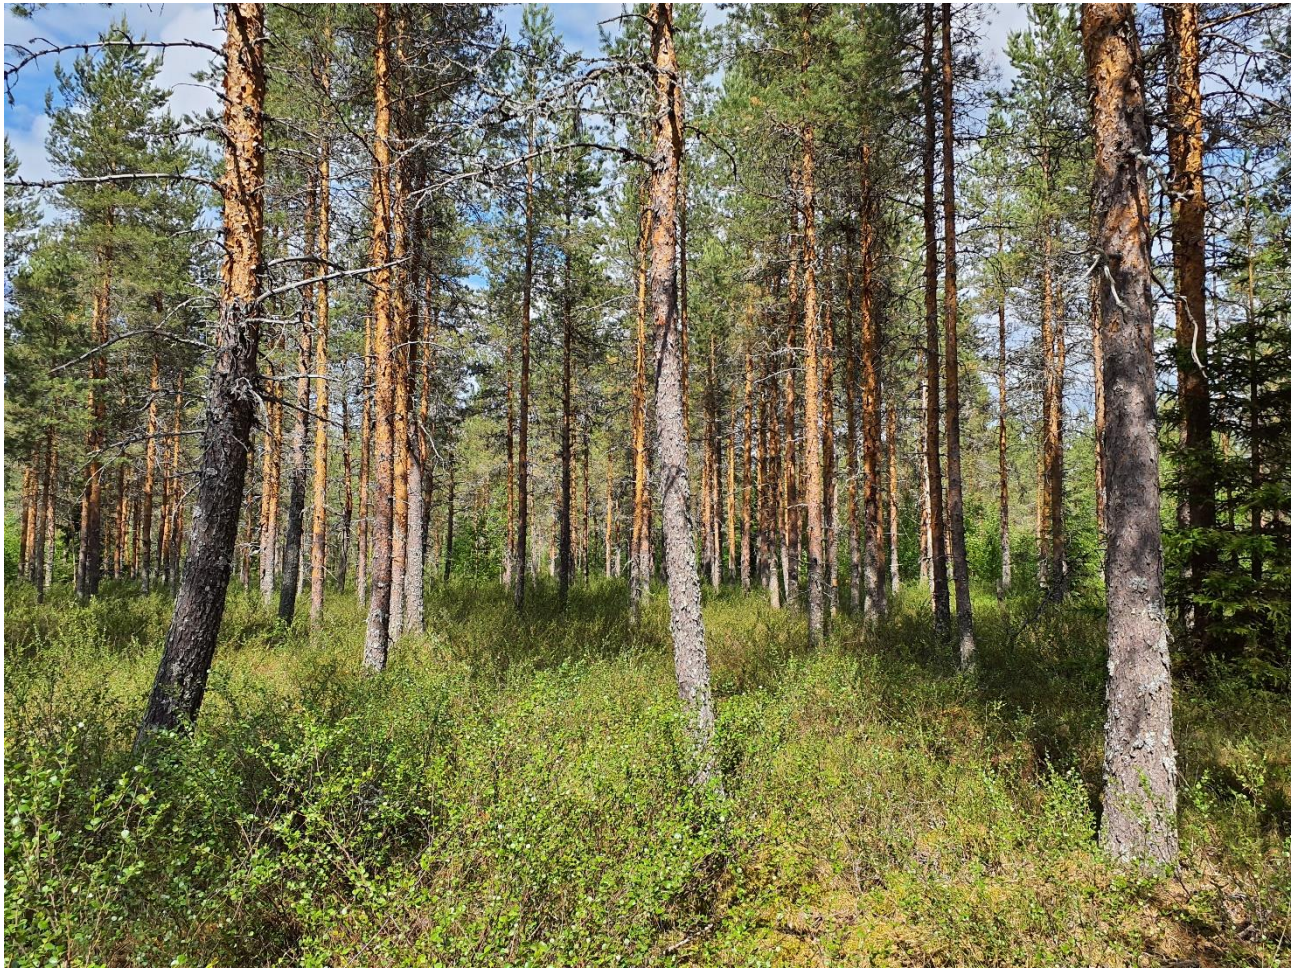
*Kuva 44. Mäntypuusto oli paikoittain tiheäkasvuista, oksikasta ja lenkoa.*

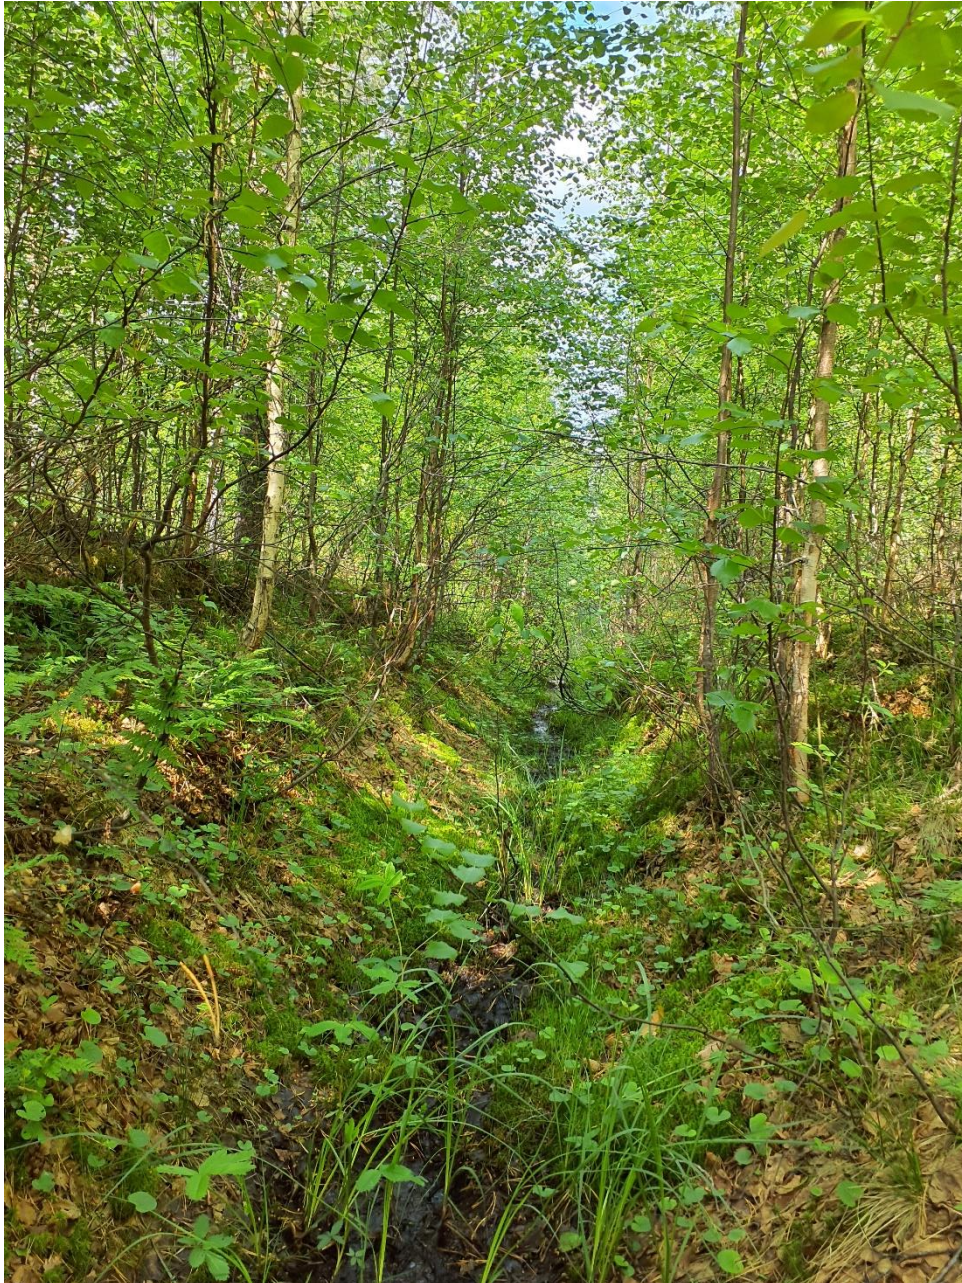
*Kuva 45. Alue on kauttaaltaan ojitettu, joihinkin alueen ojiin on tehty kunnostusojitus. Ojien vierustoilla kasvaa tiheästi koivua.*
