## KONNUNSUON TUULIVOIMAHANKE, PYHÄNTÄ: MUUT- TUNEIDEN VOIMALAPAikkojen MAASTOTARKASTELU

Metsähallitus

17.1.2025

P43981

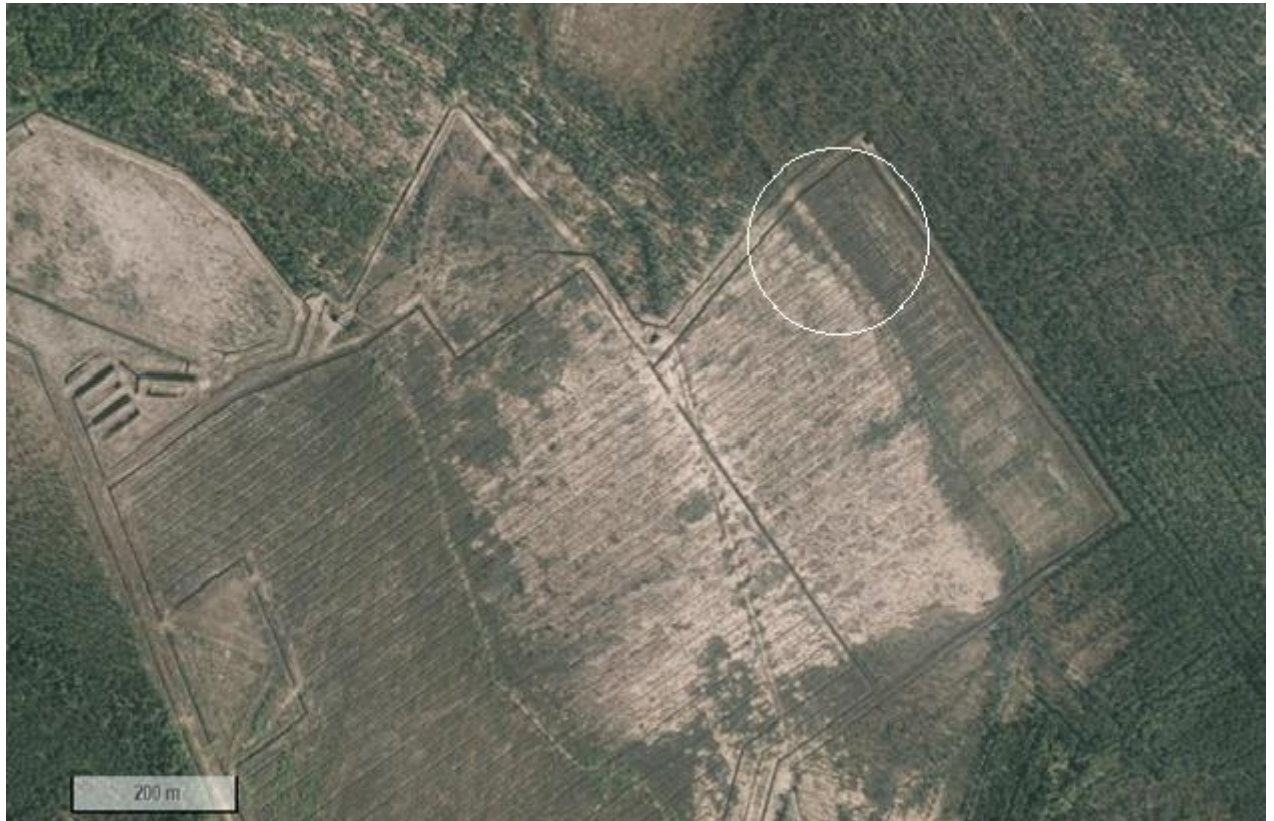
Voimalapaikka 34 sijaitsee kokonaisuudessaan turvetuotantoalueella, jossa ei ole kasvillisuuden osalta luontoarvoja.

*Kuva 46. Voimalapaikka 34 sijaitsee turvetuotantoalueella. Kuva: Ilmakuva vuodelta 2024,  
© MML Paikkatietoikkuna Historialliset ilmakuvat 2024.*
